В.І. ВИШНЕВСЬКИЙ

ВОДОЙМИ
КИЄВА

КИЇВ
НІКА-ЦЕНТР
2021

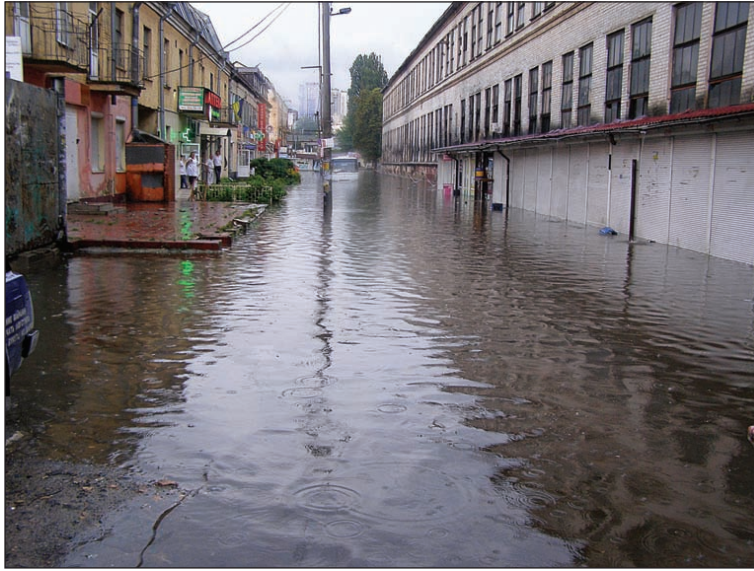
Рис. 1.3. Затоплена вул. Пестеля після зливи 25.07.2018 р.

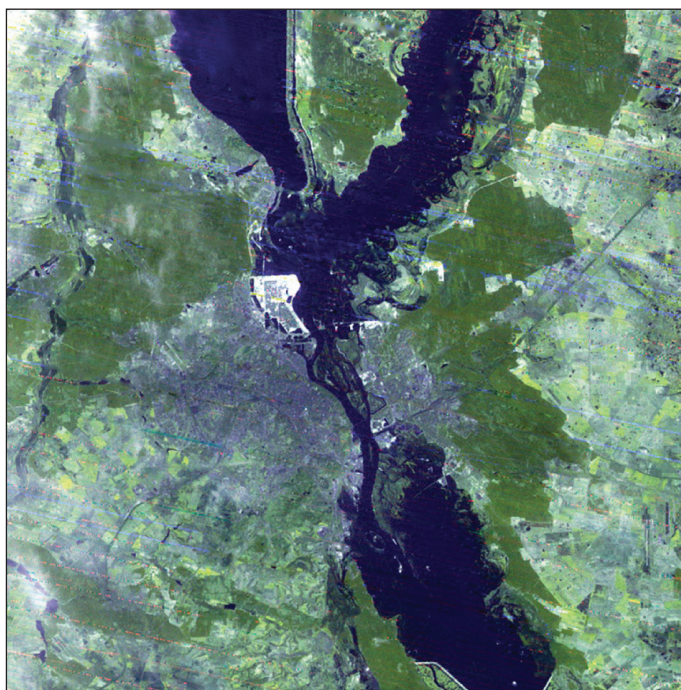
Рис. 2.3. Зображення Києва та його околиць на знімку супутника Landsat 2 від 24.04.1979 р.

Середній рівень води 24.04.1979 р. на посту «Київ» становив 94,66 м, або на 73 см нижче максимуму. Отже, затоплення було істотно більшим, ніж це бачимо на знімку. Так, навесні 1979 р. був повністю затоплений острів Муромець, майже повністю — Труханів острів та острів Великий.

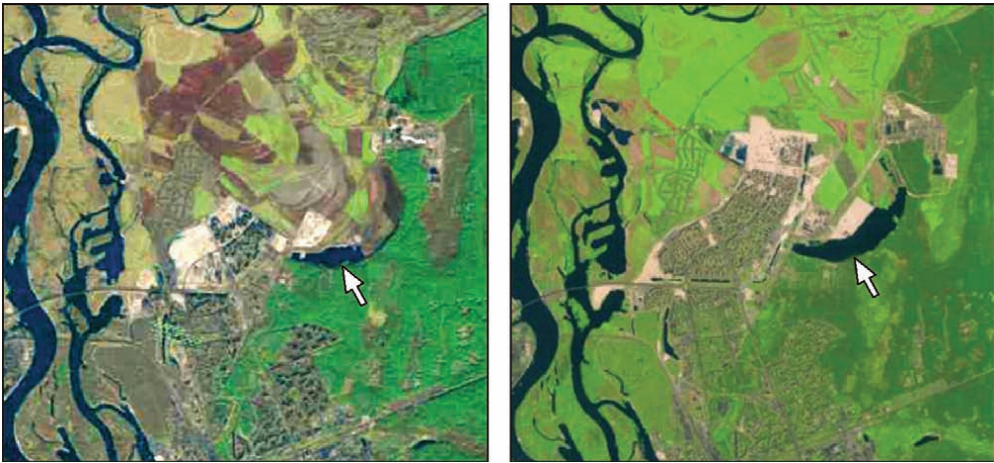
Рис. 4.2. Зміни розмірів оз. Алмазне в часі: ліворуч — 26.11.1984 р., праворуч — 07.08.1990 р.

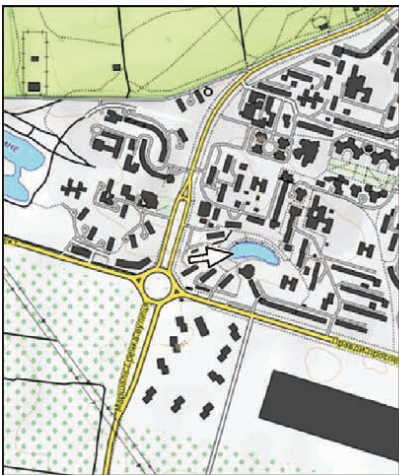
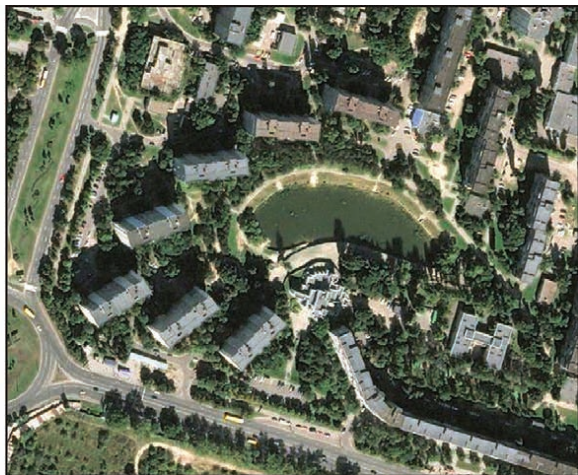
Рис. 4.12. Озеро Блакитне на карті та супутниковому знімку

Таку назву має невеличке озеро у північно-західній частині Подільського району. Існує з давніх-давен, про що засвідчують старовинні карти Києва. Воно простежується і на аерофотознімку, що зроблений у вересні 1943 р. На сучасній топографічній карті позначено рівень урізу води — 154,8 м. За цим показником перевищує розташоване неподалік оз. Синє і належить до найвищих у Києві (рис. 4.12).

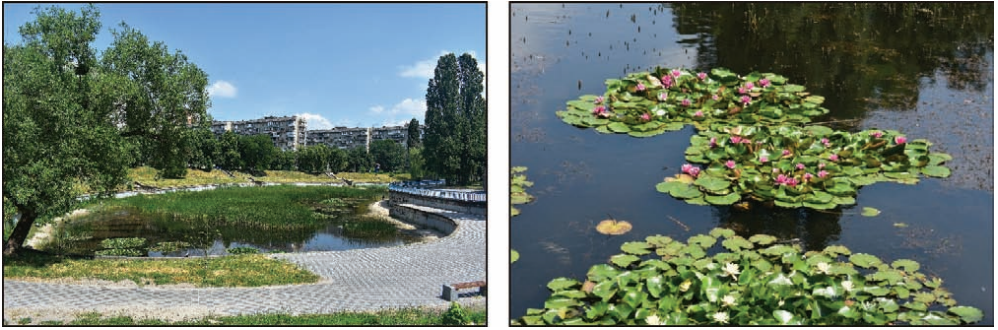
Рис. 4.13. Озеро Блакитне та водна рослинність у ньому, 13.06.2020 р.

Мілководність озера (його глибина становить 1,2—1,5 м) позначається на тому, що воно сильно заросло як повітряно-водною, так і водною рослинністю. З першої домінує рогіз вузьколистий, який займає понад половину всієї акваторії. На берегах поширені також комиш озерний та очерет звичайний. Домінантними серед водної рослинності є рдесники: пронизанолистий, гребінчастий, кучерявий — їх листя майже сягає поверхні. Наступний характерний вид — водопериця кільчаста. На додаток, в озері є кілька куртин різнокольорового латаття, посаженого для прикрашання водойми. Отже, невеличке озеро являє собою мало не ботанічний сад (рис. 4.13).

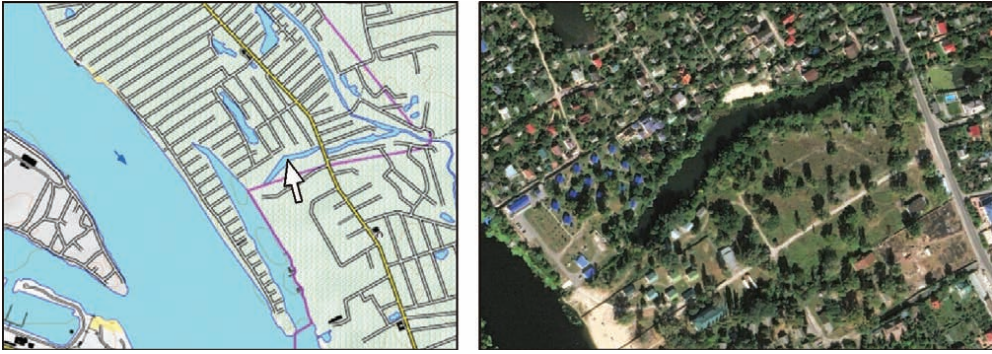
Рис. 4.14. Розташування та супутниковий знімок оз. Боброве

Озеро Боброве, як і багато інших заплачних водойм, має витягнуту форму. Його довжина становить 350 м, ширина — на порядок менше. Дещо незвичним є те, що озеро витягнулося з південного заходу на північний схід — майже перпендикулярно до течії Дніпра (рис. 4.14).

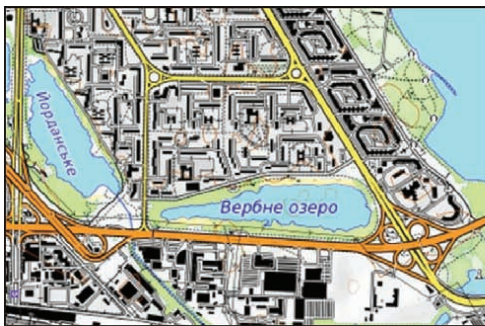
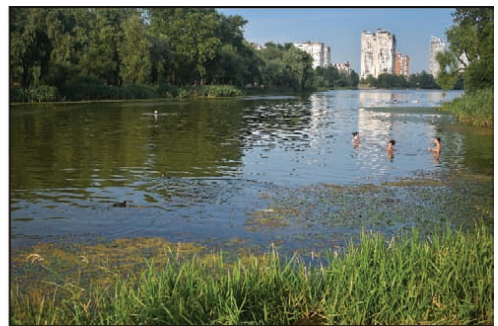
Рис. 4.15. Розташування та вигляд оз. Вербне, 28.07.2020 р.

Для озера характерне простягання в широтному напрямку. Максимальна довжина становить 1,07 км, площа — 0,16 км². Максимальна глибина, за даними [6], — 14,2 м (рис. 4.15).

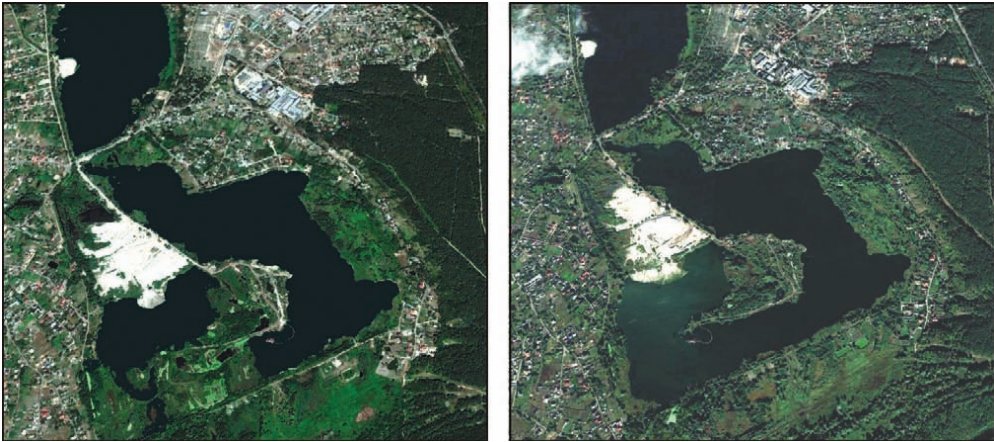
Рис. 4.23. Супутникові знімки, що показують зміни розмірів оз. Вітовець: ліворуч — 15.07.2016 р., праворуч — 03.10.2018 р.

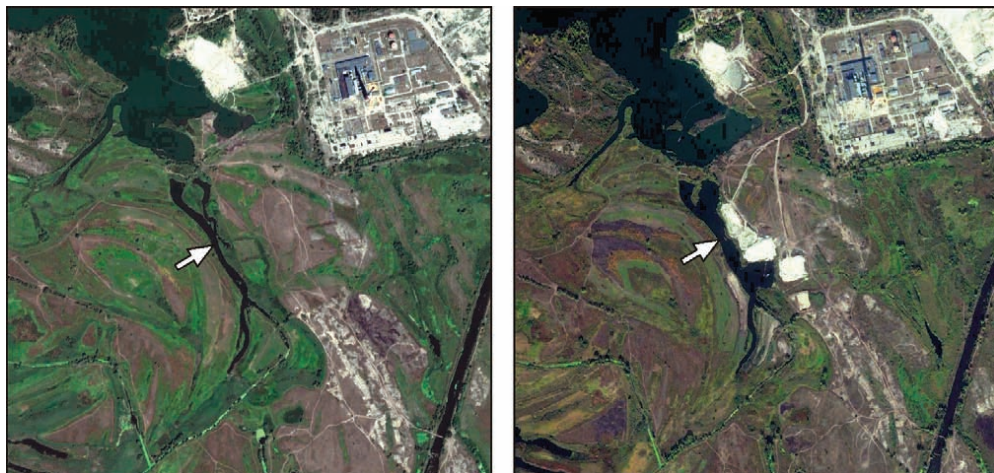
Рис. 4.26. Супутникові знімки оз. В'язки: ліворуч — 22.09.2015 р., праворуч — 03.10.2016 р.

Ще донедавна оз. В'язки не привертало особливої уваги. Як і інші заплавні водойми, воно поступово заростало. Проте ситуація радикально змінилася на початку 2016 р., коли озеро стало об'єктом видобутку піску. На ньому з'явився земснаряд, унаслідок роботи якого північна центральна частина озера істотно збільшилася в розмірах. Водночас на східному березі водойми вирости величезні купи видобутого піску. З'явилися й дороги до цих куп. Згодом значну частину піску вивезли. Однак ще в липні 2020 р. його значний обсяг залишився. Саме з наявної тут купи піску озеро найліпше фотографувати (рис. 4.26).

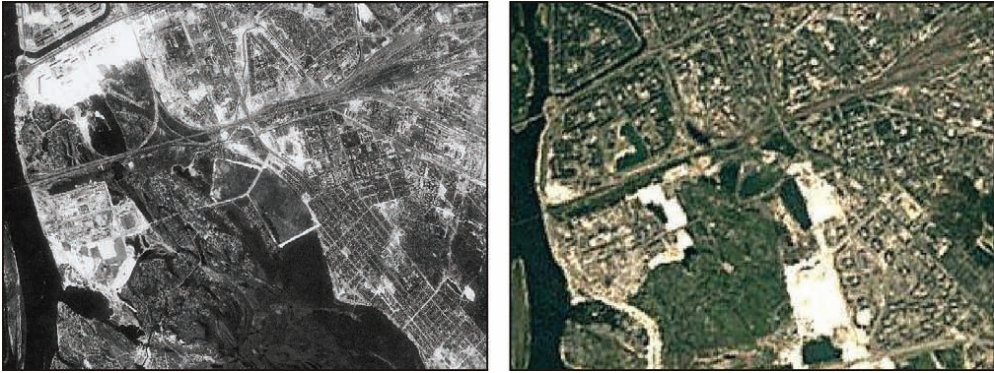
Рис. 4.28. Фрагменти супутникових знімків 1968 р. (ліворуч) і 1989 р. (праворуч), на яких показано золовідвал Дарницької ТЕЦ

Основним паливом на ТЕЦ спочатку було донецьке вугілля. Його спалювання супроводжувалося і продовжує супроводжуватися утворенням великої кількості золошлаків. Зрозуміло, що ці відходи потрібно кудись дівати. Звичайно знаходять якусь улоговину, куди їх транспортують пульпопроводом. Для того щоб місткість для золошлаків була більшою, її часто оточують дамбами. Саме це зробили на початку функціонування Дарницької ТЕЦ, про що свідчать супутникові знімки 1960-х років (рис. 4.28).

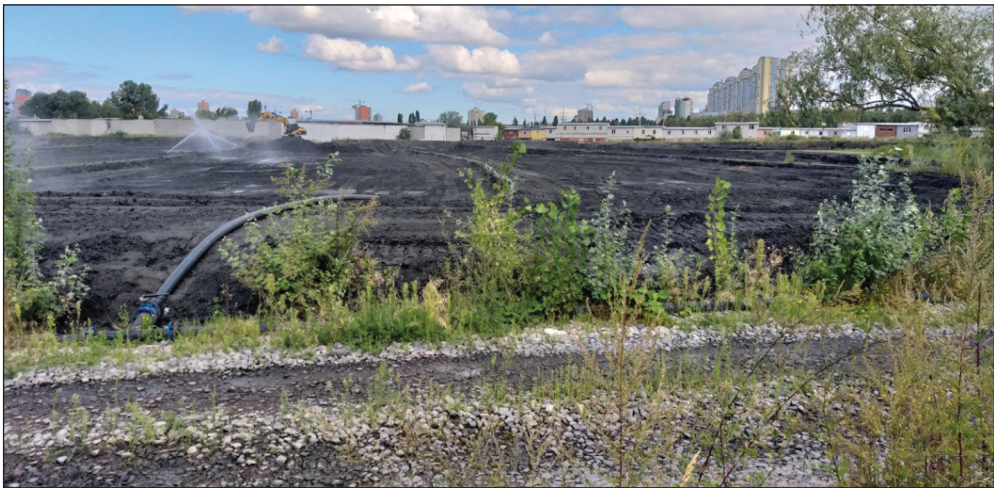
Рис. 4.29. Сучасний вигляд оз. Гарячка, фактично — золовідвалу Дарницької ТЕЦ, 14.08.2020 р.

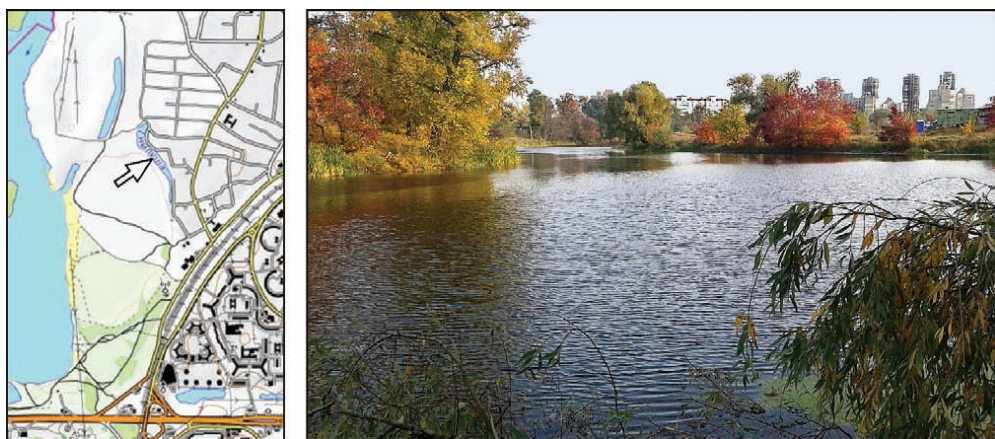
Рис. 4.35. Розташування та вигляд оз. Глилуша, 02.10.2016 р.

Озеро Глилуша є сильно зарослим: це стосується як його берегів, так і водної товщі та її поверхні. З деревної рослинності на берегах поширені верба і тополя, з повітряно-водної домінують очерет і рогіз широколистяний (рис. 4.35).

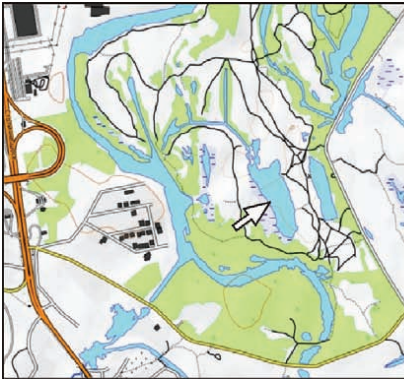
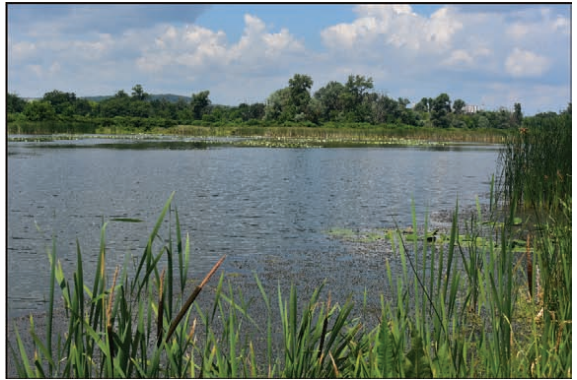
Рис. 4.36. Розташування та вигляд оз. Грузьке, 29.06.2020 р.

На вигляд оз. Грузьке дуже привабливе. Його особливістю серед сусідніх є невелика кількість дерев і чагарнику на берегах. Натомість ці береги рясно вкриті повітряно-водною рослинністю, серед якої найбільше рогозу. Трапляються також очерет звичайний, комиш озерний та сусак зонтичний. Водну поверхню прикрашають глечики жовті та латаття біле. Чимало також ряски і жабурнику, у водній товщі — елодеї канадської (рис. 4.36).

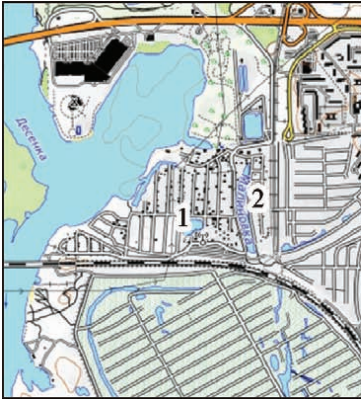
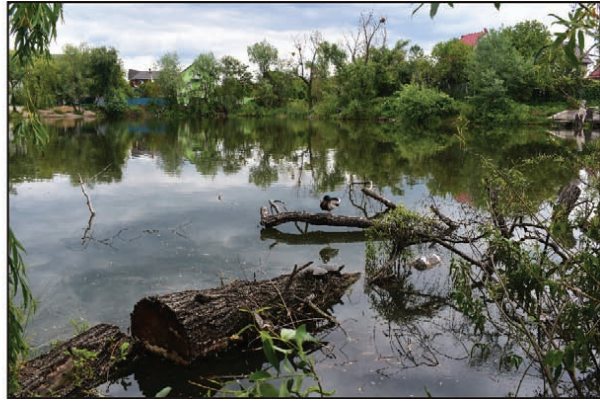
Рис. 4.37. Розташування озер Дзеркалка (1) і Малинівка (2) на Воскресенських садах
Рис. 4.38. Корчі в західній частині оз. Дзеркалка, 24.05.2020 р.

Озеро зариблене (білий амур, короп). Проте будь-кому рибу ловити тут не дозволено. На озері можна побачити птахів, а в його західній частині, де чимало корчів, ще й черепах (рис. 4.37, 4.38).

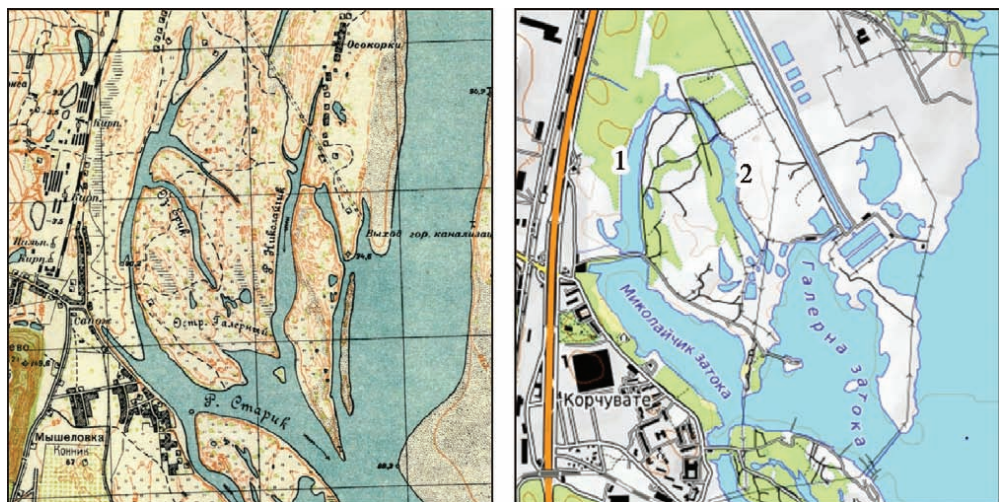
Рис. 4.40. Розташування озер Єрик і Миколайчк на карті «РККА» і сучасній карті:
1 — Миколайчик, 2 — Єрик

Аналіз старих картографічних творів дає змогу встановити цікавий факт, а саме заміну назв озер Миколайчик та Єрик: сучасне оз. Єрик на карті «РККА» підписано як Миколайчик, а оз. Миколайчик як Єрик. Так само водойми підписано на німецькій карті 1943 р. Невдовзі назва озер змінилася на протилежну. Отже, нині озеро, що має назву Єрик, розташоване на схід від оз. Миколайчик (рис. 4.40).

Таку назву має озеро в Голосіївському районі поблизу селища Корчувате. Водойму показано і підписано на карті «РККА», але в іншому місці — за 1 км на схід від нинішнього розташування. Нині озеро на цьому місці називають Єрик (див. рис. 4.40).

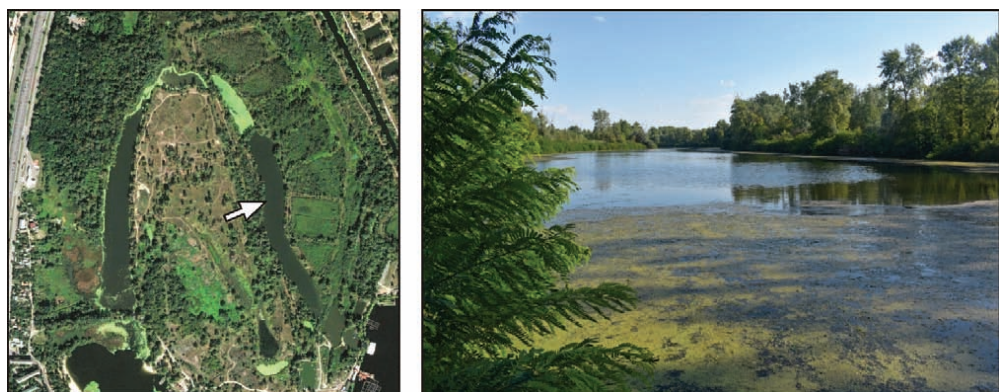
Рис. 4.41. Озеро Єрик: ліворуч — на сучасному супутниковому знімку, праворуч — його південна частина, 19.08.2020 р.

Нині оз. Єрик перерізано дамбою. Довжина його північної частини — 200 м, південної — 600 м.

Обидві частини водойми губляться серед заростей чагарникової рослинності, в якій домінує аморфа кущова. На водній поверхні чимало ряски, причому більше в його північній частині. Де-не-де трапляється жабурник. У водній товщі домінує кушир занурений (рис. 4.41).

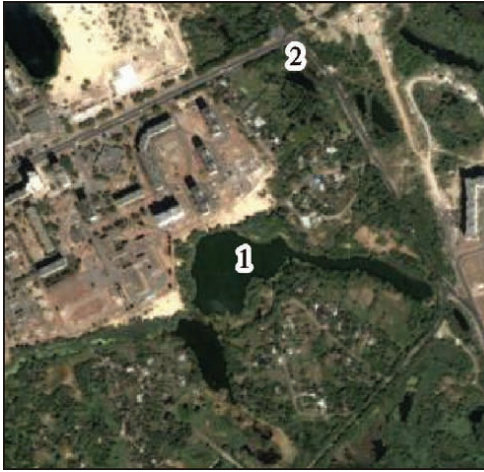
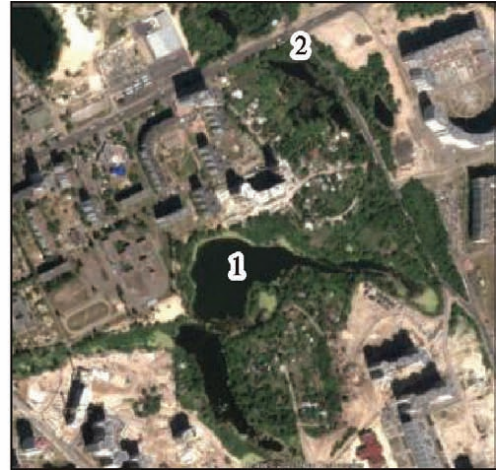
Рис. 4.42. Озера Жандарка (1) і Качине (2) на супутникових знімках: ліворуч — 25.06.2004 р., праворуч — 08.06.2010 р.

У минулому озеро було гідравлічно пов'язано із сусідніми водоймами. Через нього текла р. Дарниця, яка до цього потрапляла в озеро, що нині має назву Корольок (Буревісник). Річка, що витікала з озера, мала назву Позняківка. Низинність цієї території позначилася на тому, що масове житлове будівництво розпочалося тут порівняно недавно — після 2000 р. В основному його закінчили в 2012 р. (рис. 4.42).

Порівняння наведених супутникових знімків дає підстави вважати, що поява житлових будинків біля оз. Жандарка частково була пов'язана з видобутком ґрунту з його південної частини.

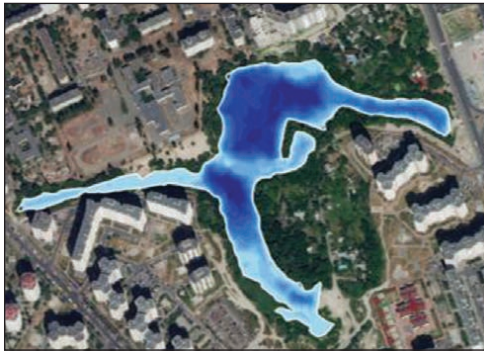
Рис. 4.43. Розподіл глибин в оз. Жандарка [97]

Польові дослідження озера, виконані в червні 2018 р., дали змогу встановити його площу, а також розподіл глибин у ньому (рис. 4.43).

Як можна бачити на рис. 4.43, в оз. Жандарка є дві глибоководні зони, розділені мілководною смугою. Ця смуга добре простежується і на супутникових знімках. Максимальна виміряна глибина водойми відносно абсолютного рівня води 93,2 м становить 6,88 м, площа — 5,62 га.

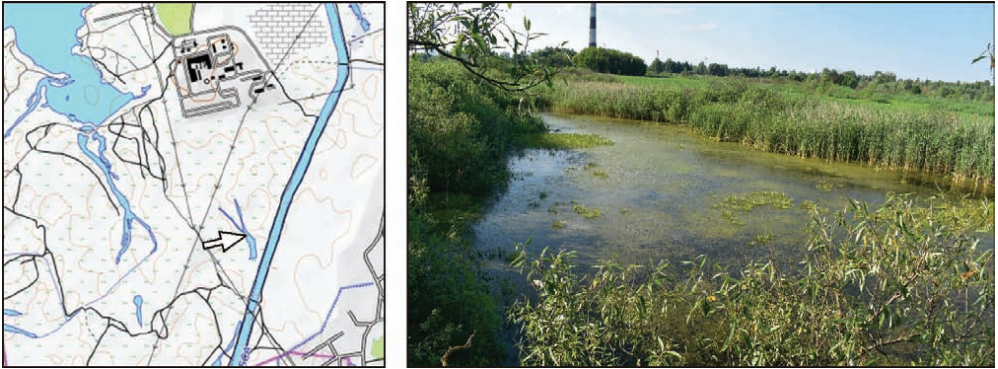
Рис. 4.45. Розташування та вигляд оз. Залевада, 06.07.2020 р.

Крім очерету на берегах і мілководних ділянках доволі багато їжачої голівки, осоки, а також тілорізу. Більша частина акваторії влітку вкрита ряскою (рис. 4.45).

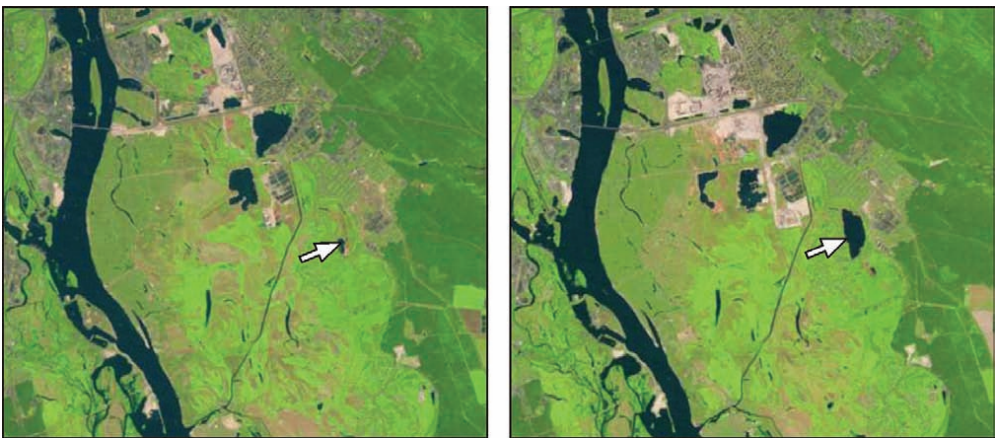
Рис. 4.46. Супутникові знімки, на яких показано оз. Заплавне: ліворуч — 07.08.1990 р., праворуч — 15.08.1993 р.

Озеро в його сучасному вигляді почало з'являтися в 1990 р. у місці, що відповідає його південній частині. У 1993 р. озеро наблизилося до вигляду, близькому до сучасного (рис. 4.46).

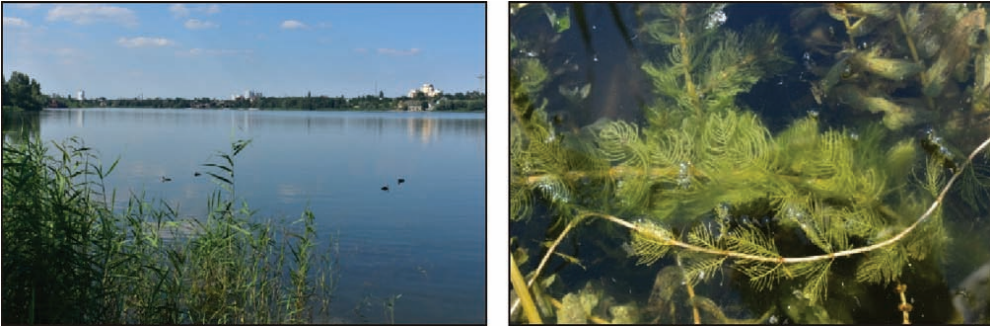
Рис. 4.47. Озеро Заплавне та характерна рослинність у ньому, 06.07.2020 р.

Береги водойми переважно зарослі. Водночас східний берег, де є котеджна забудова, частково закріплений. З деревної рослинності на берегах поширені верба, вільха чорна, тополя. З повітряно-водної домінує очерет, крім того, трапляються рогіз широколистий та осока гостра. З водної рослинності поширені рдесник пронизанолистий, водопериця колосиста. Озеро доволі багате на рибу: від малоцінних карася і верховодки до окуня і щуки. Із земноводних трапляється черепаха, з птахів — крім качок водяна курочка, нирок, лебідь (рис. 4.47).

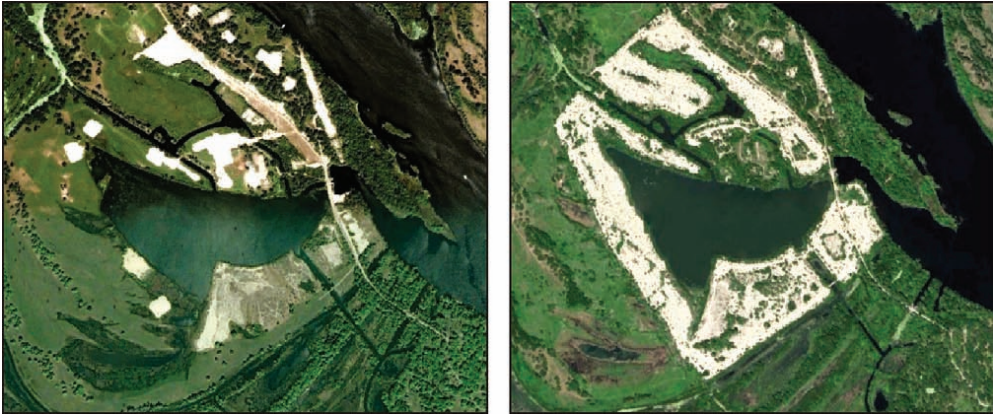
Рис. 4.49. Зображення оз. Заспа на супутникових знімках: ліворуч — 15.05.2008 р., праворуч — 24.05.2018 р.

Помітні зміни стану оз. Заспа відбулися в 2008 р. Тоді з озера вийняли чимало ґрунту, який використали для підняття навколишньої території. Можливо, тут планували влаштувати нове котеджне містечко. Проте восени того року у Світі та в Україні розпочалася фінансово-економічна криза, яка спочатку загальмувала будівництво і зрештою його зупинила. Піднятий на поверхню пісок поступово почав заростати. За роки, що минули, замулилася й частина озера, прилегла до згаданої вище водопропускної споруди (рис. 4.49).

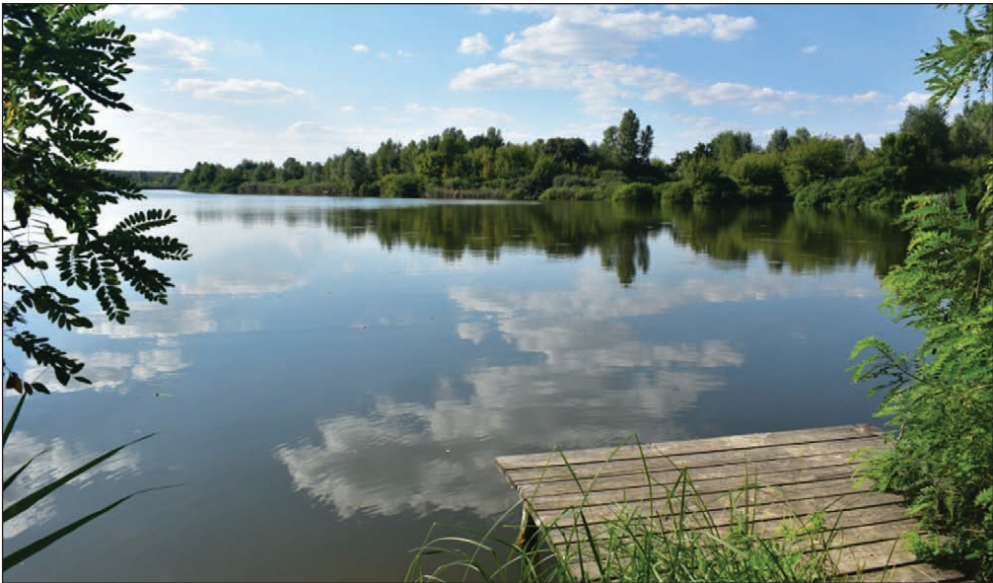
Рис. 4.50. Озеро Заспа, 23.08.2020 р.

Швидке зростання глибин в озері, спричинене видобутком піску, зумовлює несприятливі умови для повітряно-водної рослинності. Тому наявна смуга очерету тут дуже вузька. На суші його доповнює аморфа кушова. Водної рослинності дуже мало. Прозорість води в озері задовільна, принаймні ліпша, ніж у більшості київських водойм. Утім відпочивальників на озері практично немає. Останнє пояснюється двома чинниками: віддаленістю від житлових районів і водночас близькістю Дніпра, який для відпочинку є привабливішим (рис. 4.50).

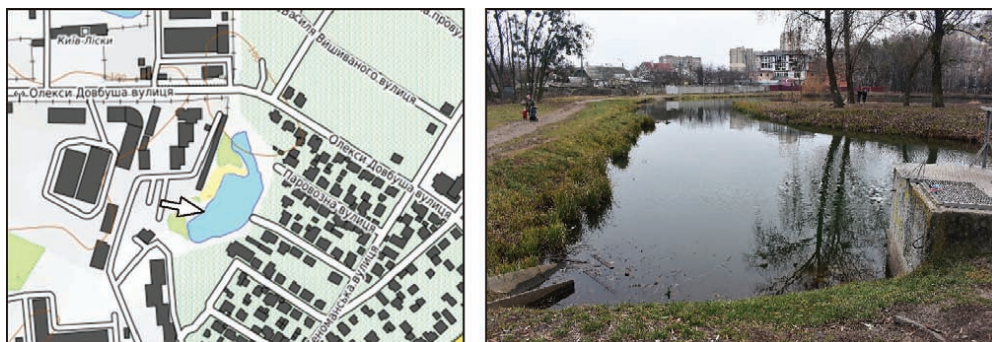
Рис. 4.51. Розташування та вигляд оз. Кальюпка, 14.12.2019 р.

Здавна місцина, де розташоване це озеро, була замкненою улоговиною, куди стікала вода з прилеглої території. Ситуація ускладнилася, коли в розташоване поряд селище ДВРЗ провели водопровід. Це спричинило посилення підтоплення місцевості та необхідність заходів щодо його зменшення. Для вирішення проблеми приблизно в 2000 р. вирили водойму, яка і стала водоприймачем. Придумана для неї назва — Кальюпка. Проте звідси воду потрібно відкачувати. Тому на північному березі озера збудували невеличку насосну станцію, яка перебуває на балансі КП «Плесо». На відміну від кількох інших насосних станцій, які належать до цієї установи, цю насосну включають часто. Це робить працівник, який мешкає неподалік. Тим самим забезпечується прийнятний рівень води в озері (рис. 4.51).

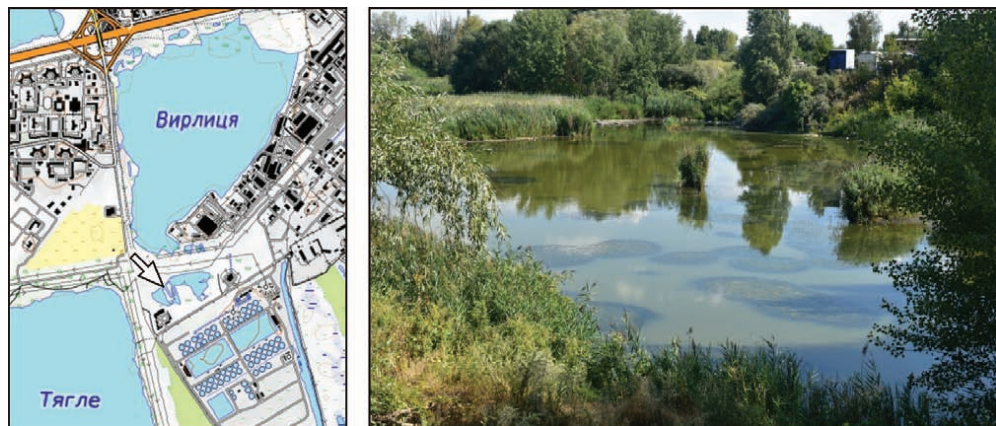
Рис. 4.52. Розташування та вигляд оз. Карасівка, 19.08.2020 р.

Таку назву має невелике і маловідоме озеро, розташоване в Дарницькому районі біля Бортницької станції аерації, точніше між нею та оз. Вирлиця. Береги та акваторія озера є сильно зарослими. Такий стан спостерігається вже понад 10 років. На жаль, на берегах чимало будівельного сміття (рис. 4.52).

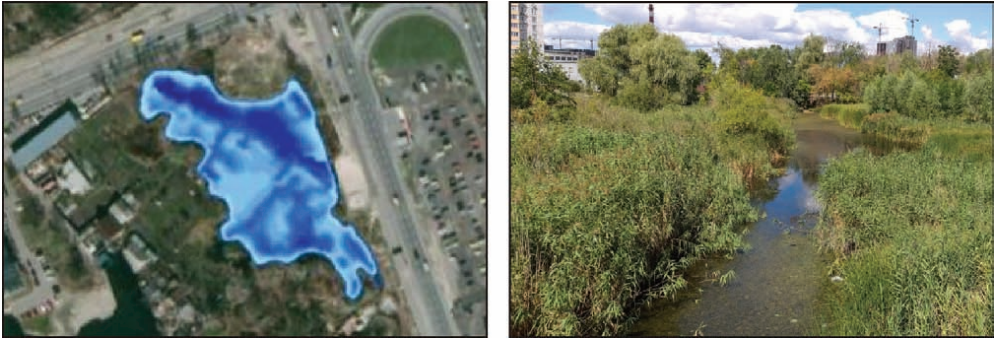
Рис. 4.53. Розподіл глибин в оз. Качине [97] та його сучасний вигляд, 14.08.2020 р.

встановити точно, якою вона була в ХІХ ст. чи на початку ХХ ст., проблематично. Разом з тим оз. Качине добре простежується на супутникових знімках починаючи з 1960-х років. Пізніше через його східну частину проклали проспект Петра Григоренка. Озеро показано і на топографічній карті 1990 р., на якій позначено й рівень води на урізі — 93,4 м. Це є додатковою ознакою тривалого існування цієї водойми. Згідно з проведеними дослідженнями [97], максимальна глибина в озері становить 2,1 м, площа — 0,93 га (рис. 4.53).

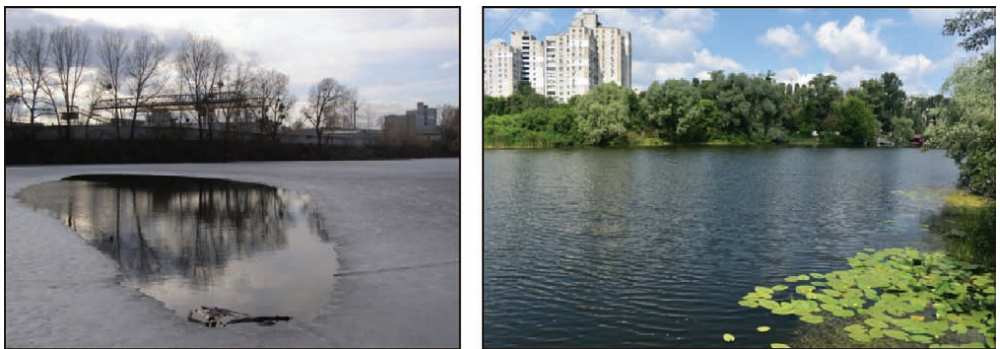
Рис. 4.55. Озеро Коник: ліворуч — ополонка на ньому (03.03.2017 р.), праворуч — його північна частина (29.06.2020 р.)

На стан оз. Коник вплинуло не лише гідротехнічне будівництво, а й забруднення. Передусім це спричинено скидами з промзони на західному березі водойми. Неодноразово вода в озері змінювала свій колір, набуваючи червонуватого відтінку. Це, зокрема, добре ілюструють супутникові знімки. На них можна бачити, що найбільше своїм кольором вирізняється частина водойми, що має координати $50^{\circ}21'33''$ пн. ш. і $30^{\circ}33'58''$ сх. д. Обстеження оз. Коник, виконане 03.03.2017 р., показало, що його акваторія, вкрита кригою, саме в цьому місці мала ополонку (рис. 4.55).

Цікаво й те, що під час згаданого обстеження на початку березня на водній поверхні спостерігалася ряска в живому стані. Швидше за все, це зумовлено скидом не просто теплої води, а й збагаченої біогенними та органічними речовинами.

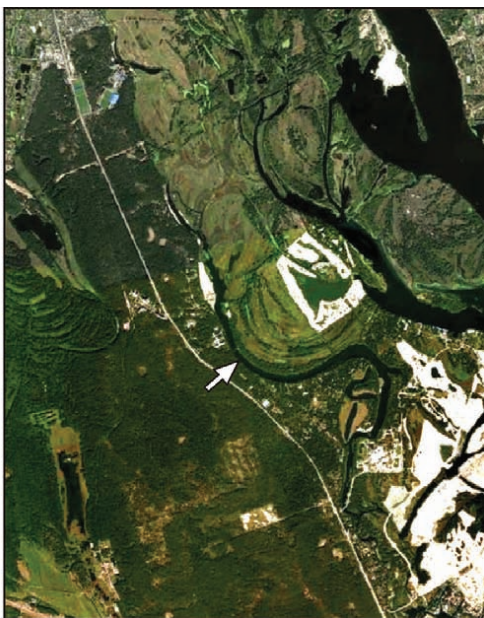
Рис. 4.56. Зображення оз. Конча на топографічній карті 1993 р. і сучасному супутниковому знімку

Озеро Конча позначено на кількох картографічних творах, зокрема, часто згадуваній карті «РККА» 1930-х років. Воно дещо нагадувало і нагадує оз. Коник, що знаходиться північніше. Проте оз. Конча помітно більше (рис. 4.56).

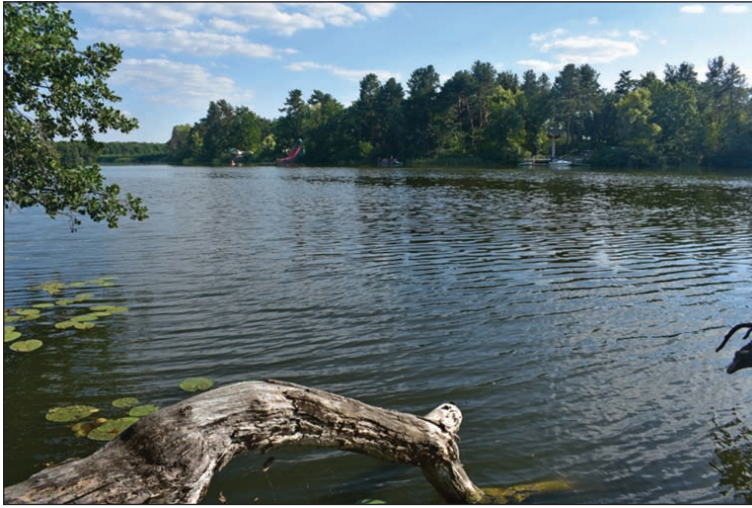
Рис. 4.57. Озеро Конча, 23.08.2020 р.

І хоч водообмін озера з Дніпром незначний, він має позитивний вплив на стан озера. Вода в ньому доволі прозора. Порівняно незначним є заростання озера — принаймні його водна товща (рис. 4.57).

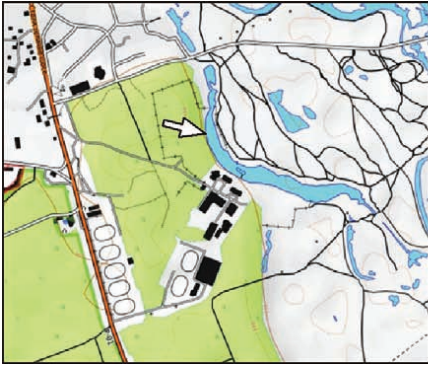
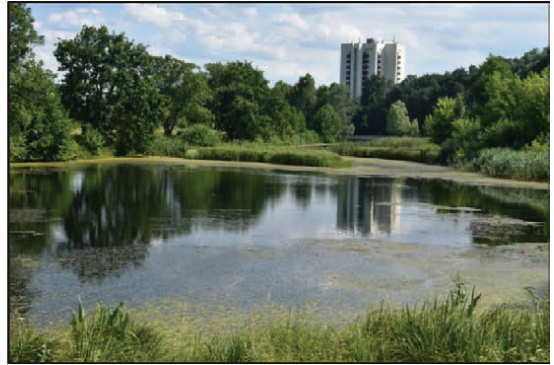
Рис. 4.58. Розташування озера Олімпійського навчально-спортивного центру «Конча-Заспа» та його вигляд, 29.06.2020 р.

У першій половині літа вода в озері помітно тепліша, ніж у Дніпрі. За цим показником водойму інколи порівнюють з розташованим неподалік оз. Відро. Помітно гіршим стає вигляд озера в серпні, коли прозорість погіршується, а поширення водної рослинності стає найбільшим. Власне, в цей час і розміри водойми стають меншими (рис. 4.58).

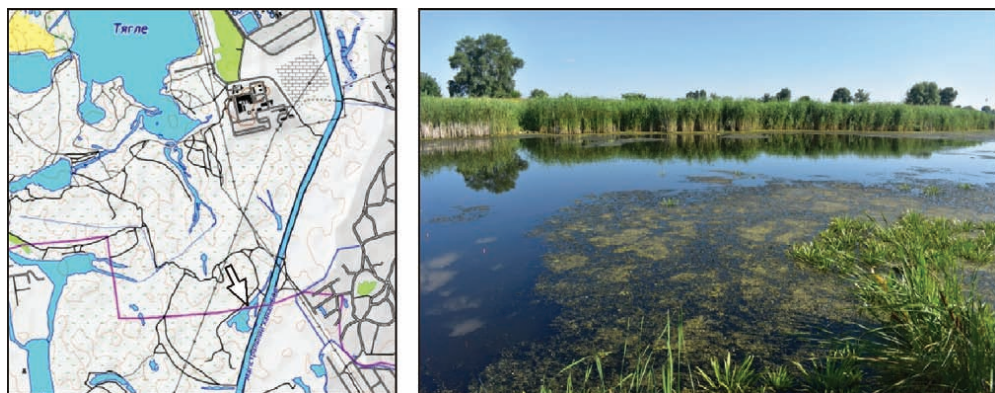
Рис. 4.59. Розташування та вигляд оз. Коров'яче, 06.07.2020 р.

Озеро звідусіль заросло широкою смугою очерету. Зрідка трапляється й рогіз вузьколистий. Лише в двох місцях є можливість наблизитися до води, але останні метри можуть призвести до занурення у багнюку. Більша частина акваторії також є зарослою. На водній поверхні чимало ряски і жабурнику, з прикріплених рослин — тілорізу, із занурених — елодеї (рис. 4.59).

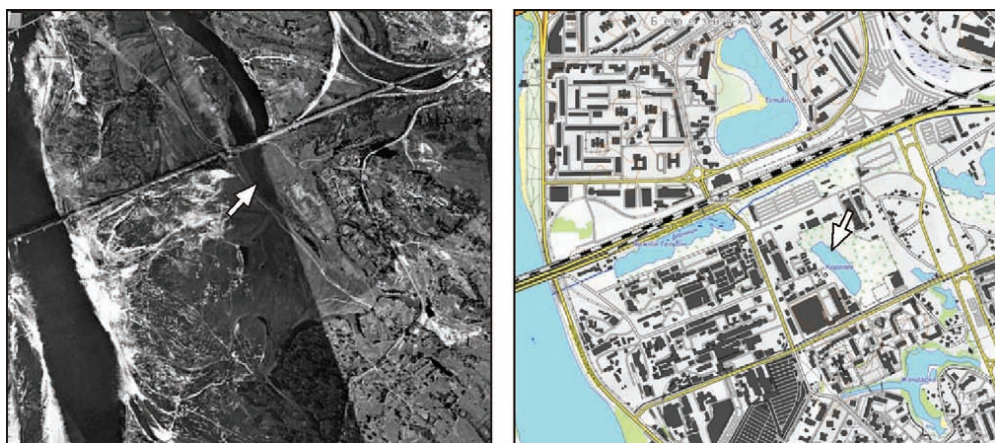
Рис. 4.60. Фрагменти аерофотознімка, зробленого 26 вересня 1943 р. і сучасної карти, на якій показано оз. Корольок (Буревісник)

Зазначене озеро добре розпізнається на аерофотознімках, зроблених у вересні 1943 р. За цими знімками можна дійти висновку, що воно було мілководним, оточеним заливними луками. На знімку можна бачити, що в озеро, точніше в його північну частину, впадає р. Дарниця чи один із її рукавів (рис. 4.60).

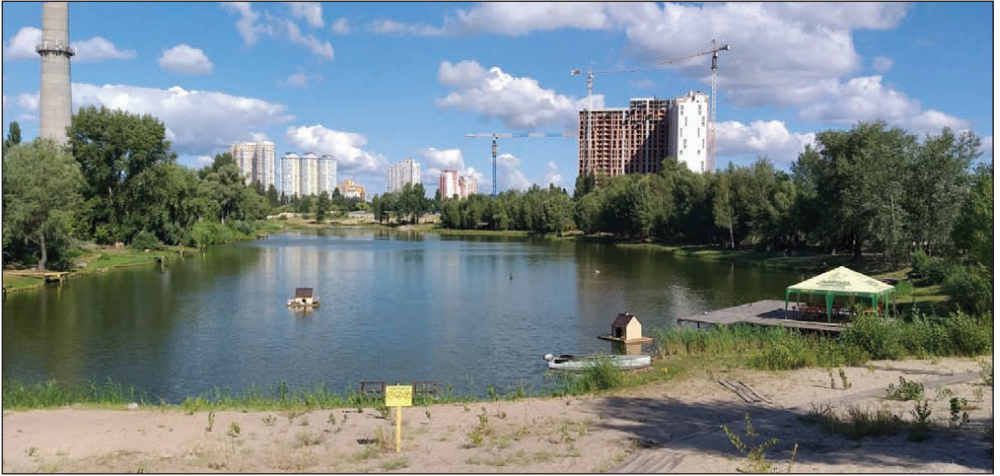
Рис. 4.61. Озеро Корольок (Буревісник), 14.08.2020 р.

Догляд за озером сприяє його привабливості. Береги відкриті та зручні для пересування. На водній поверхні влаштовано два плавучі острівці, які облюбували водоплавні птахи (рис. 4.61).

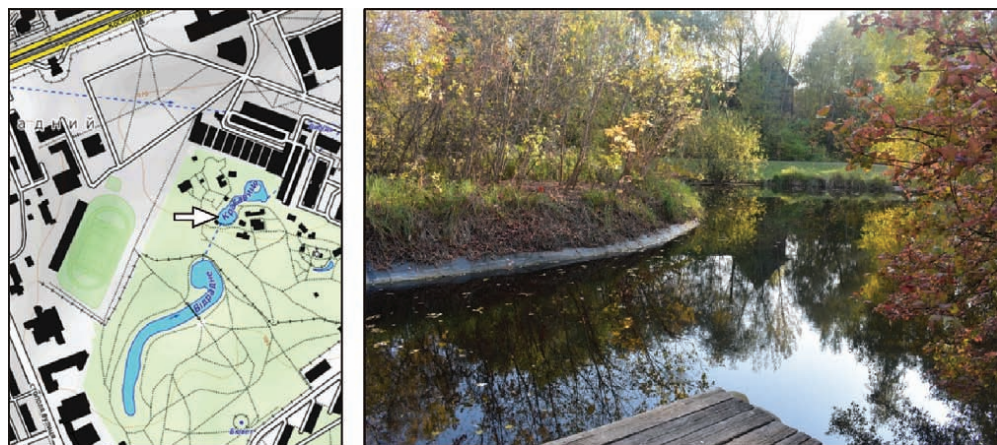
Рис. 4.62. Розташування та вигляд оз. Красавиця (північно-східне плесо), 27.10.2020 р.

Та повернемося до оз. Красавиця. Його викопали в північній, низинній, частині території селища на місці невеличкої природної водойми. На супутниковому знімку від 26.10.2001 р. можна бачити, що води тут зовсім немає. Натомість добре помітно підготовлену для наповнення ділянку. Для уникнення фільтрації виконали гідроізоляцію з полімерного матеріалу. Задля більшої привабливості озеро зробили з двох плес, через вузькість між якими перекинули дерев'яний місток. Загальна довжина водойми — близько 110 м. Південно-західна частина озера дещо менша, глибина тут становить 1,5–2 м, північно-східна — більша за пло-

шею та глибша (до 4 м). Посередині північно-східної частини зроблено острівцець. Береги в деяких місцях виклали валунами, в інших засадили деревами й кущами, зокрема калиною. Нині на акваторії можна побачити глечики жовті та латаття біле. Озеро зариблене (карась, короп). Звичайно біля водойми і на ній самій можна побачити білих гусей, а також всюдисущих качок (рис. 4.62).

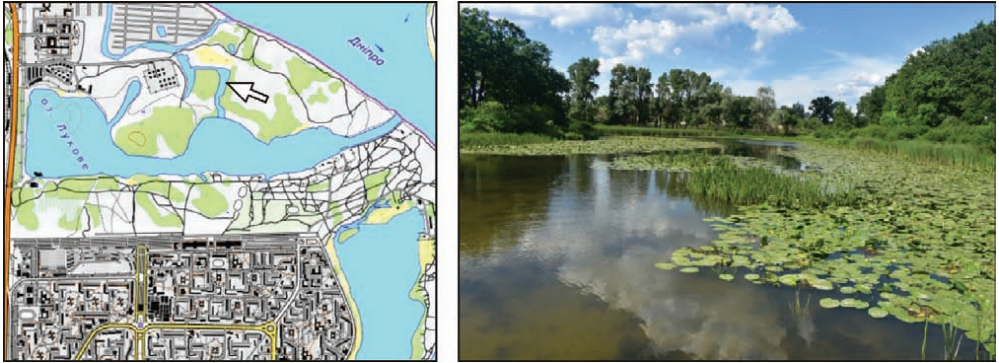
Рис. 4.65. Розташування та вигляд оз. Лукове, 02.07.2020 р.

Форма оз. Лукове складна. Вона нагадує літеру «h», або стілець, через одну з ніжок якого озеро сполучається із затокою. Загальна довжина окремих частин водойми становить близько 1 км, характерна ширина — 30—40 м. Глибина невелика — лише в деяких місцях вона сягає 2 м (рис. 4.65).

На нашу думку, оз. Лукове — одне з найкрасивіших і найцікавіших у Києві. Добрим є й екологічний стан озера, що пояснюється значним водообміном. Останній відбувається завдяки постійним коливанням рівня води у Дніпрі та затоці Верблюд, що спричинено нерівномірними скидами Київської ГЕС. Тому кожен день вода заходить в озеро і виходить з нього. Це можна бачити неозброєним оком, зокрема, за нахилом водної рослинності.

Цікаво, що особливо стрімкою є течія не в місці з'єднання водойми із затокою, а у вузькості широтної частини. Ширина озера тут становить лише 10 м, глибина — близько 1 м. Цю вузькість перегороджує ще й упале дерево через діяльність бобрів. Тому швидкість течії у вузькості може бути такою самою, як у типовій рівнинній річці — 0,5 м/с.

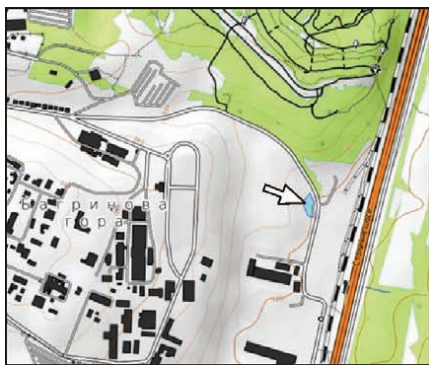
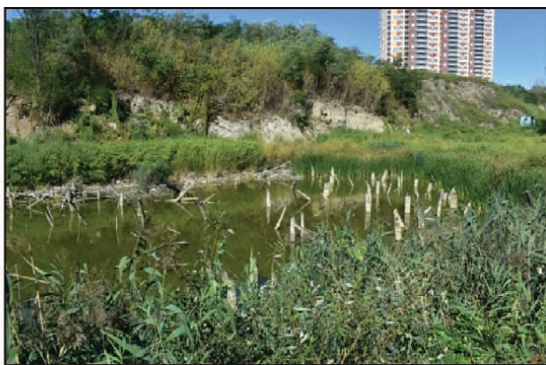
Рис. 4.66. Розташування та вигляд оз. Лукрець. На далекому плані — будинок ЖК Orange City, 31.08.2020 р.

Нині оз. Лукрець являє собою сумну картину. Насамперед унаслідок замулення і заростання воно істотно зменшилося в розмірах: довжина становить близько 50 м, ширина — 30 м. Береги рясно вкриті очеретом і рогозом вузьколистим. Характерна особливість водойми — наявність стовбурів дерев, що стирчать над водою. Додамо, що береги озера дуже засмічені. Вкрай непривабливим є й вигляд води, прозорість якої у серпні зменшується до 20—30 см (рис. 4.66).

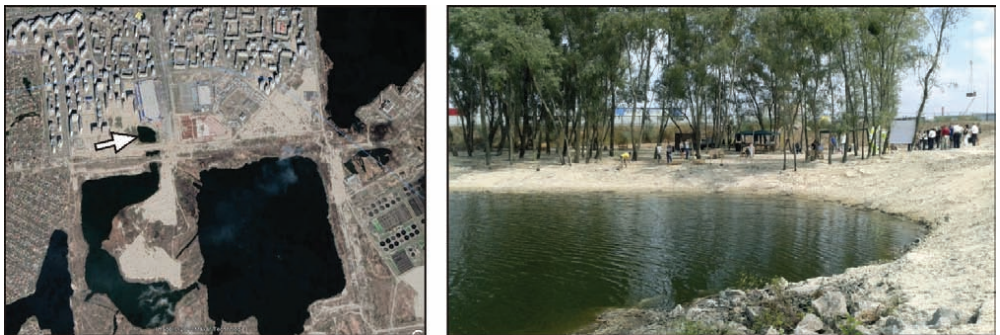
Рис. 4.67. Розташування (показано стрілкою) та вигляд оз. Малий Небреж, 05.09.2016 р.

Ця водойма розміщується в Дарницькому районі міста. У минулому вона являла собою видовжене з півночі на південь заплавне озеро. Його назва, подана на кількох картах, — Небреж. У зв'язку з прокладанням каналізаційного колектора до Бортницької станції аерації озеро насипом розрізали навпіл. Дещо більшою виявилася північна частина, меншою — південна. Таким озеро залишалося до кінця 1990 р. Згодом у зв'язку з вийманням ґрунту з його південної частини остання істотно збільшилася в розмірах і перебрала на себе назву Небреж. Північна частина поступово заростала і захарщувалася. Стан озера істотно поліпшився після його розчищення за кошти приватних інвесторів у 2016 р. Від нього в бік більшого за розміром оз. Небреж проклали водопропускні труби. Урочисте відкриття «нового життя» водойми за участю громадськості відбулося 05.09.2016 р. (рис. 4.67).

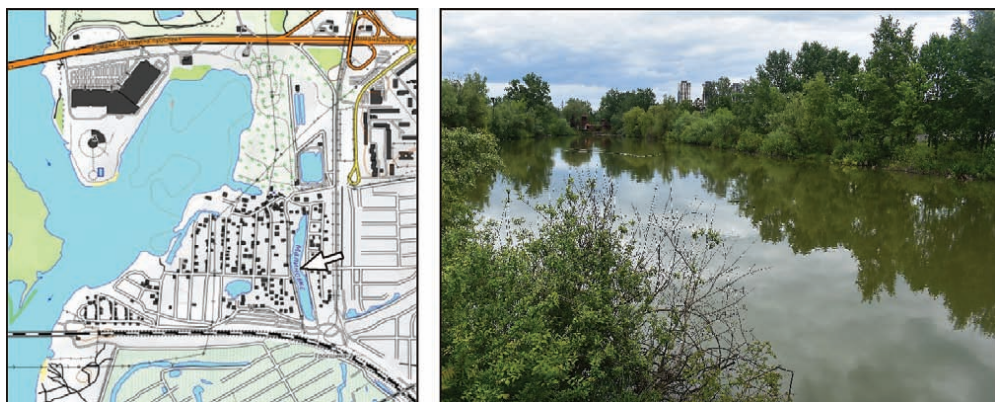
Рис. 4.68. Розташування та вигляд оз. Малинівка, 24.05.2020 р.

Густо зарослими є береги водойми. На суходолі поширені верба, лох вузьколистий, тополя, вільха чорна. На узрізі можна побачити щавель прибережний (рис. 4.68).

Припинення водообміну одночасно з посиленням антропогенного впливу зумовили погіршення стану озера. Прозорість води в теплу пору року становить лише 20—30 см. Однак в озері водиться риба — звичайно карась і червонопірка.

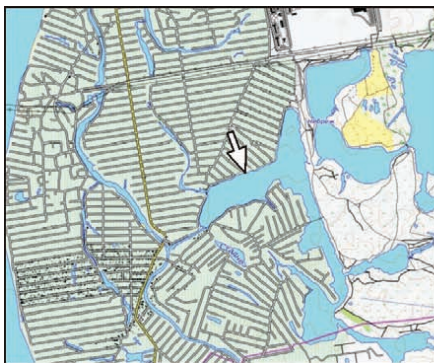
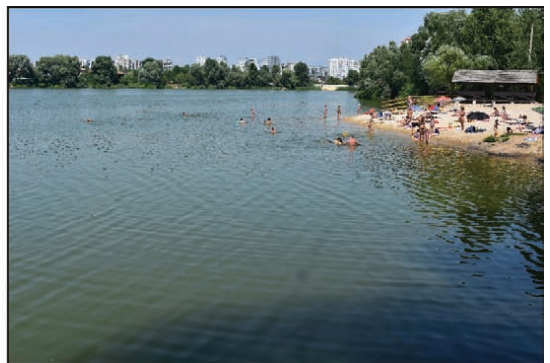
Рис. 4.69. Розташування оз. Мартишів та пляж на його східному березі. На далекому плані — новобудови Осокорків, 29.07.2020 р.

Озеро є штучною водоймою, слідів якої немає аж до початку 1990-х років. Перші ознаки озера з'явилися у 1994 р., що було пов'язано з видобутком піску, який використали для підняття прилеглої території перед її забудовою. Наступного року озеро мало вигляд простої за формою водойми, витягнутої з північного сходу на південний захід. Такою залишалася форма озера до 2002 р. Пізніше акваторія почала збільшуватися у південно-східному напрямку. Риси, близькі до сучасних, водойма набула в 2014 р. Отже, Мартишів — наймолодше зі значних за розмірами озер у південно-східній частині Києва. Збільшення розмірів водойми у південному напрямку спричинило поглинання оз. Стадне, що колись тут існувало (рис. 4.69).

Нині оз. Мартишів за розмірами перевищує сусіднє оз. Небреж. З півночі на південь воно простяглося на 3 км. Озеро має дуже складну форму. У південній його частині можна виділити три великі затоки: в південно-західній частині, у південно-східній (більша її частина розташована за межами міста) і східній.

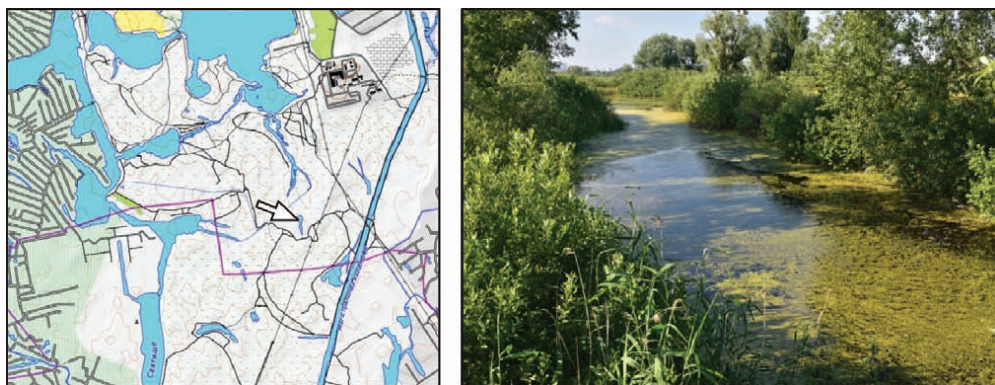
Рис. 4.70. Розташування та вигляд оз. Миколаєве, 06.07.2020 р.

Улітку більша частина акваторії вкрита ряскою. Там, де її немає, водна товща також заросла. Найбільше тут куширу (рис. 4.70).

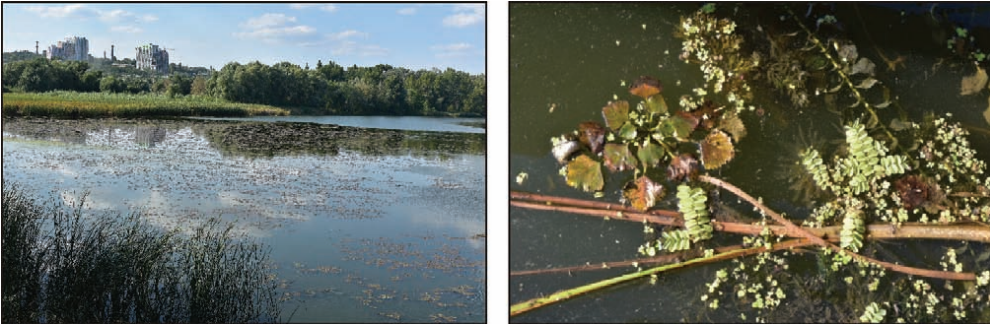
Рис. 4.71. Озеро Миколайчик та водна рослинність у ньому, 19.08.2020 р.

Береги оз. Миколайчик є сильно зарослими. Домінує очерет звичайний, крім того, трапляється рогіз вузьколистий. З водної рослинності, ймовірно, найбільш поширені кушир занурений, ряска, водяний

горіх. На водній поверхні можна також побачити сальвінію плаваючу (рис. 4.71).

Рух води у трубах, що сполучають озеро з Дніпром, залежить від коливань рівня в ріці. Підвищення рівня супроводжується заходом води в озеро, зниження — виходом з нього. І хоч обсяг водообміну порівняно незначний, для озера він важливий. Завдяки цьому екологічний стан водойми в цілому задовільний. Додамо, що в озеро впадає кілька струмків, що визначає переважний рух води з озера. Найбільшими є Голосіївський та Китаївський струмки, які перед впадінням у водойму зливаються в один.

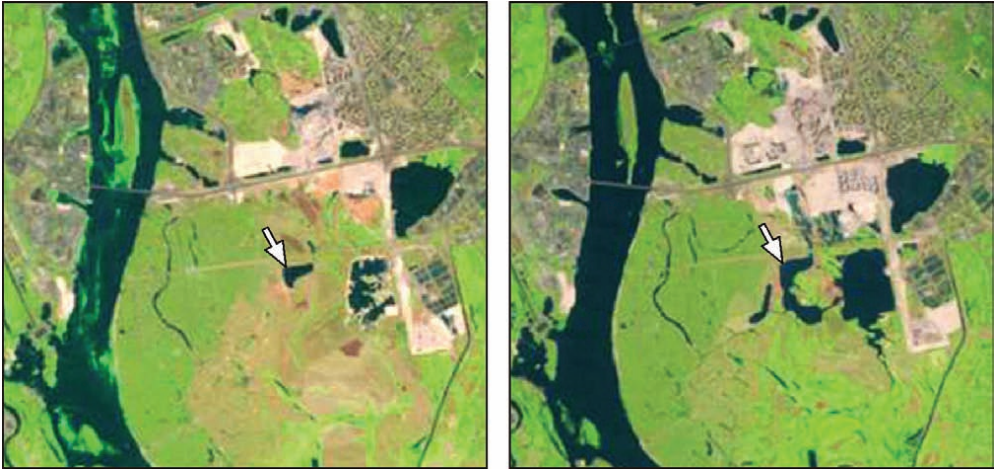
Рис. 4.72. Зміни розмірів оз. Небреж у часі: ліворуч — 27.07.1992 р., праворуч — 17.07.1994 р.

Істотні зміни розмірів водойми розпочалися в 1991 р., що було пов'язано з видобутком алювію, який використали для намиву прилеглої території. Тож поступово озеро збільшувалося в південному напрямку. У 1994 р. воно наблизилося до сучасних розмірів (рис. 4.72).

Сучасна площа водойми становить 0,44 км². Точна глибина невідома, але, ймовірно, вона близька або перевищує 20 м, що властиве кар'єрним озерам.
