В.І. ВИШНЕВСЬКИЙ

ВОДОЙМИ
КИЄВА

КИЇВ
НІКА-ЦЕНТР
2021

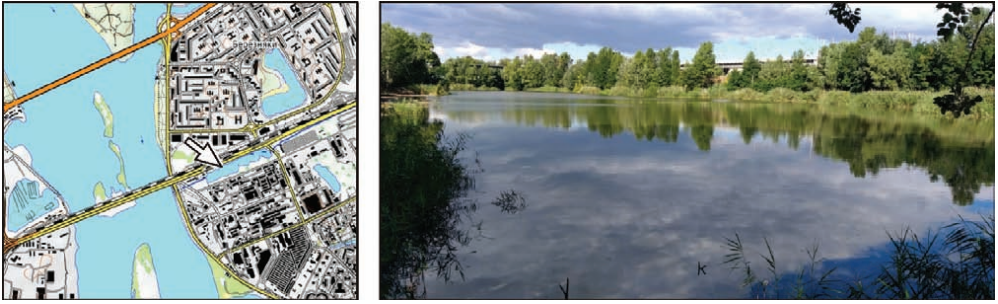
Рис. 4.74. Розташування та вигляд оз. Нижній Тельбин, 14.08.2020 р.

Поступово озеро замулюється й заростає. Нині його довжина становить близько 630 м, що менше, ніж раніше. На середину серпня 2020 р. поширення очерету досягло 30°36'13" сх. д., тобто вже немає п'ятої частини водойми. З повітряно-водної рослинності домінує очерет звичайний, зрідка трапляється рогіз вузьколистий. Серед заростей на південному березі озера чимало гречки сахалінської — адвентивної рослини, яка звичайно поселяється на порушених землях (рис. 4.74).

Сучасне оз. Нижній Тельбин є штучно створеним. Спочатку через цю місцину прорили нове русло для р. Дарниця, аби вона не забруднювала водойми у с. Позняки. На початку 1960-х років було утворено й озеро. Воно, зокрема, добре розпізнається на супутниковому знімку від 25.12.1963 р. На цьому знімку можна бачити, що тут відсутня крига, хоча вона вкриває не лише сусідні озера, а навіть Дніпро. Чинником цього є надходження теплої води з Дарницької ТЕЦ.

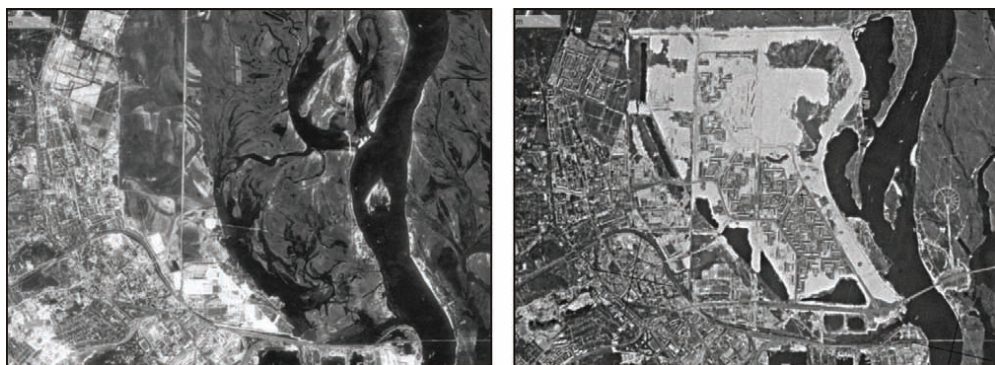
Рис. 4.75. Супутникові знімки Оболоні: ліворуч — 13.05.1968 р., праворуч — 06.09.1977 р.

Виймання ґрунту з того місця, де нині утворилася озерна система Опечень, розпочали на початку 1970-х років, і ця діяльність тривала майже ціле десятиліття (рис. 4.75).

будівництва житлового масиву Оболонь потрібно було знайти великий обсяг піску для підвищення позначок території. Цей пісок частково видобуто з Дніпра, частково з тієї місцини, де нині простяглася озерна система Опечень.

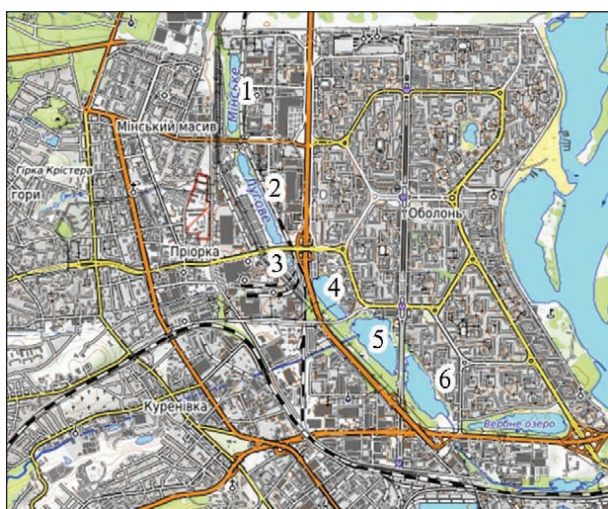
Нині озерна система Опечень складається з шести озер. Найпівнічнішим є Мінське, за ним тягнуться озера Лугове, Пташине (Мале), Богатирське (інші назви: Андріївське та Пожарка), Кирилівське та Йорданське (рис. 4.76).

Рис. 4.76. Розташування озер в озерній системі Опечень:
 1 — Мінське, 2 — Лугове,
 3 — Пташине, 4 — Богатирське,
 5 — Кирилівське,
 6 — Йорданське

Доволі значною — понад 50 км², є водозбірна площа озерної системи Опечень. Сюди впадає кілька річок (Коноплянка, Курячий Брід, Сирець), сюди ж спрямовано кілька колекторів зливової каналізації: як зі сходу, так й із заходу.

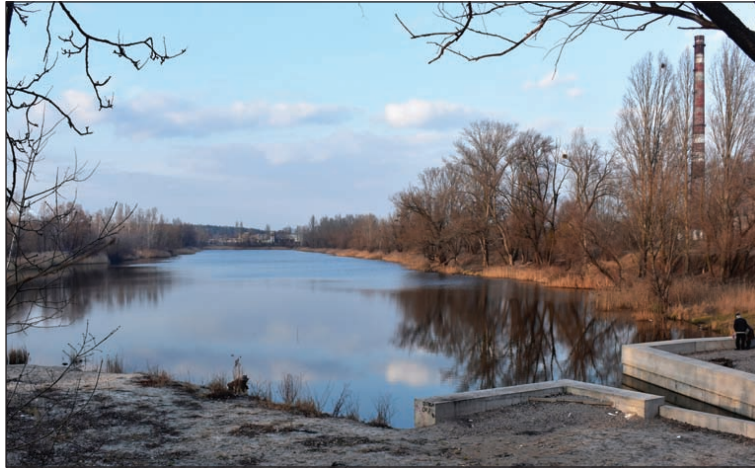
Рис. 4.77. Озеро Мінське, 22.02.2020 р.

Загалом стан озера проблемний, що певною мірою пояснюється його сусідством: на східному березі розташована велика промзона, в межах якої найбільшим є завод «Акорд». Поряд проходить залізниця. На західному березі водойми розташований великий гаражний кооператив. Близькість останнього позначилася на тому, що тут за 20 м від берега утворилося кладовище автомобілів, точніше — їх кузовів. Неподалік, трохи північніше, можна побачити невеличкі городи (рис. 4.77).

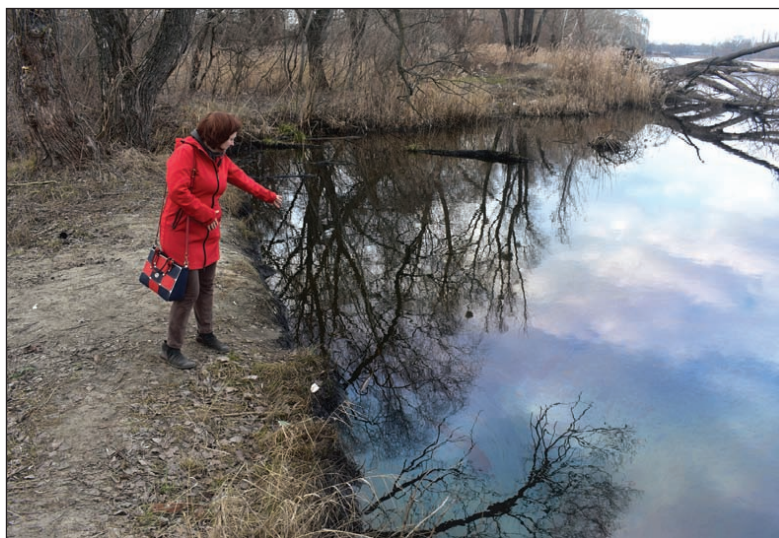
Рис. 4.78. Показ нафтової плівки на оз. Лугове, 22.02.2020 р.

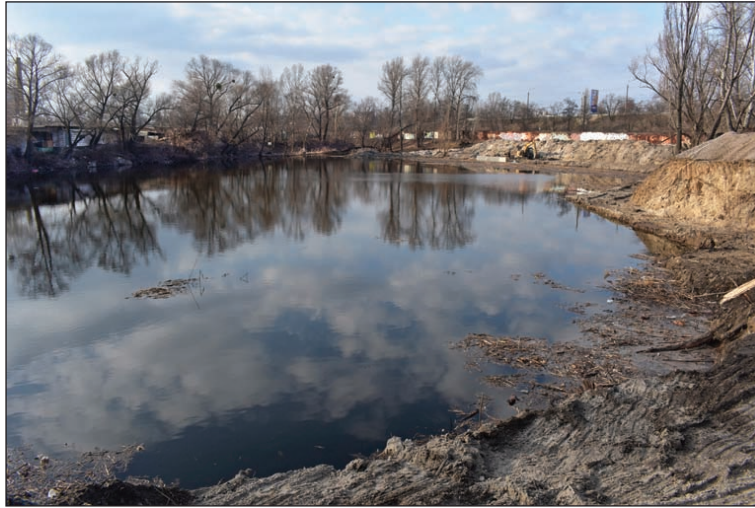
Рис. 4.79. Озеро Пташине, 22.02.2020 р.

Наприкінці 2019 — на початку 2020 рр. виконано бетонування оголовків колектора, яким озеро сполучається із сусідніми, проте, згідно з попереднім описом, це не в змозі поліпшити його екологічний стан (рис. 4.79).

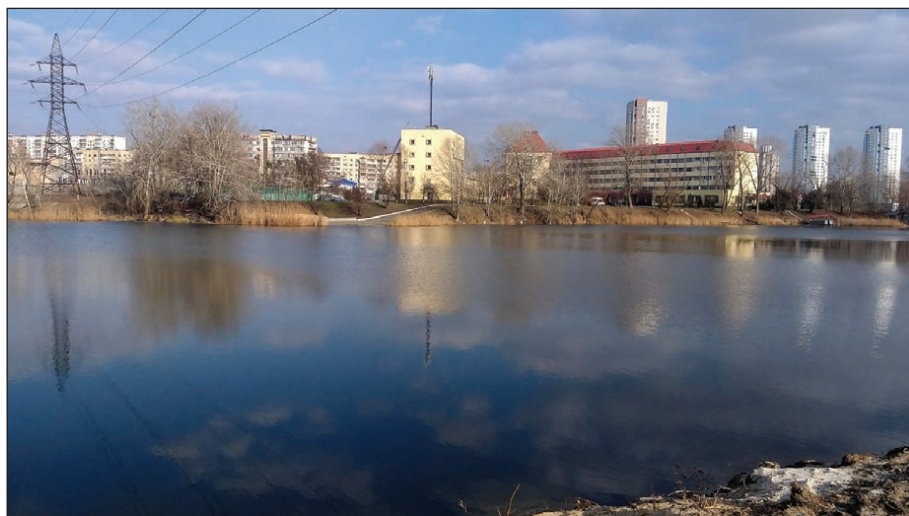
Ознака, що виділяє цю водойму від інших, — розташування на східному березі пожежної частини. Саме цей факт сприяв появі однієї з назв озера — Пожарка. Дах будівлі має яскравий червоний колір. Від цієї пожежної частини до озера є спуск, завдяки якому легко поповнити пожежну машину водою (рис. 4.80).

Рис. 4.80. Озеро Богатирське. На протилежному березі — пожежна частина, 22.02.2020 р.

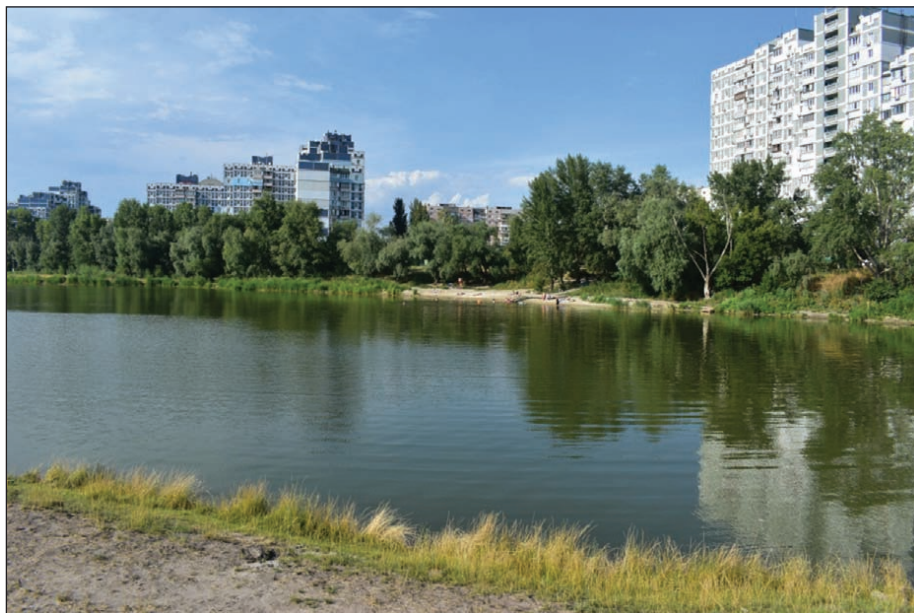
Рис. 4.82. Озеро Йорданське, 28.07.2020 р.

Як і у випадку з оз. Кирилівське, оз. Йорданське прагнуть поліпшити — принаймні його зовнішній вигляд. У 2019 р. виконано значні роботи з упорядкування південно-східної частини озера. Тут вийняли частину мулу, прибрали зарості очерету, спланували берег, проклали доріжки, встановили лавки. На південно-східному березі насипано пісок і зроблено пляж. Усе це сприяло тому, що в 2020 р. у водоймі почали купатися. Втім, згідно з наведеним описом джерел забруднення, є сумнів, що це безпечно (рис. 4.82).

Нині оз. Йорданське, ймовірно, стало найпривабливішим з-поміж інших водойм озерної системи Опечень. Його береги помірно вкриті деревною рослинністю. З повітряно-водних рослин найбільше очерету. У водній товщі поширені рдесник пронизанолистий, кушир занурений, різуха велика. Водночас рослинності з листками, що плавають на поверхні, майже немає. Доволі значним є й багатство водойми на рибу. Разом з тим виконання вказаних вище робіт спричинило зменшення природного середовища на берегах, а це негативно вплинуло на пташине царство: на озері поменшало лисок і водяних курочок, звичайного мартина та інших видів. Про це, зокрема, зазначено у праці [76].

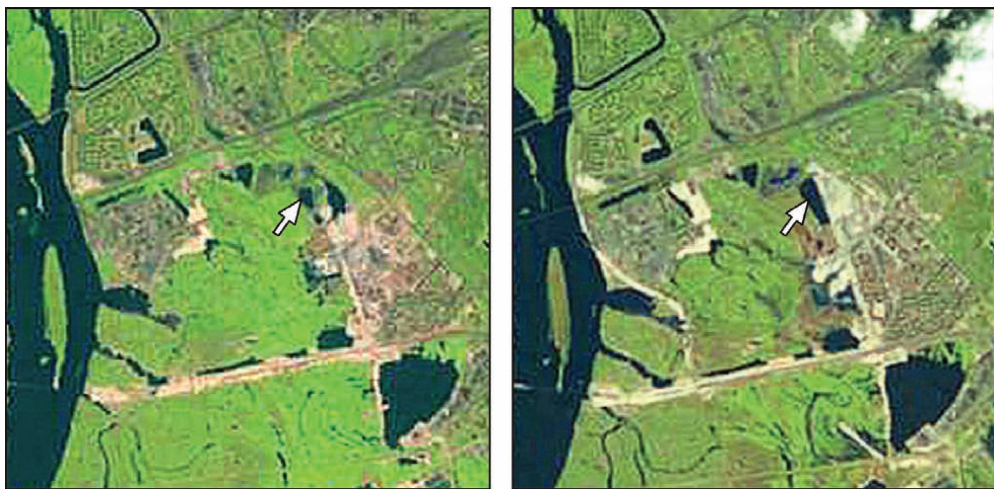
У зв'язку з намірами розпочати поряд нове житлове будівництво тут виконали планування території, а також проклали вул. Здобунівська. Матеріал, накопичений у західній частині золовідвалу, вибрали і висипали дещо на схід. Більше того, вибрали не лише накопичені золошлаки, а й ґрунт, що залягав нижче. Це й визначило утворення озера, яке назвали Сонячне. Риси, що близькі до сьогоденських, водойма набула в 1988 р. (рис. 4.105).

Рис. 4.105. Зображення оз. Сонячне на супутникових знімках (позначено стрілкою): ліворуч — 28.06.1987 р., праворуч — 13.05.1988 р.

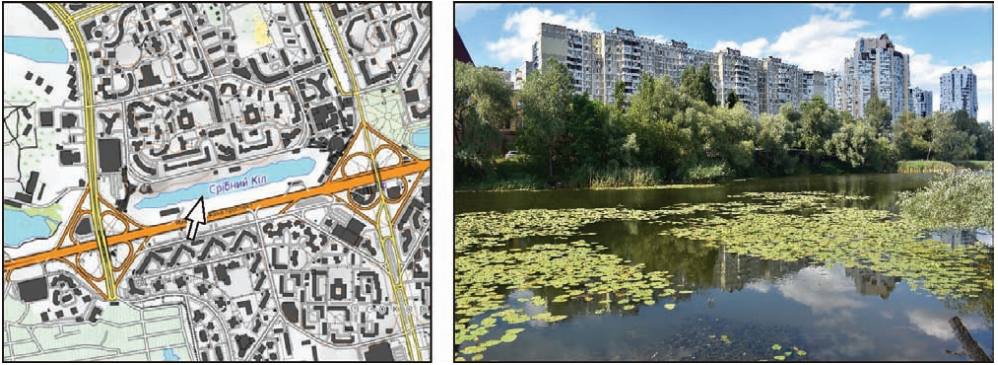
Озеро — проточне. На сході воно з'єднане з оз. Позняки, на заході — з оз. Синятин. Для цього використано стандартні бетонні труби перерізом 2×2 м. Переважний напрямок руху води — в бік Дніпра. Витрата води у звичайних умовах має порядок $0,1 \text{ м}^3/\text{с}$.

Рис. 4.107. Розташування та вигляд оз. Срібний Кіл, 24.07.2020 р.

Характерною особливістю водойми є її прямолінійна форма. Довжина становить 900 м, ширина — 60—70 м, дещо більша у східній частині озера і менша у західній.

Стан оз. Срібний Кіл та його берегів доволі проблемний. Береги замічені побутовим, а подекуди й будівельним сміттям. Проте в озері купаються, а саме в його західній частині, що тяжіє до Дніпра (рис. 4.107).

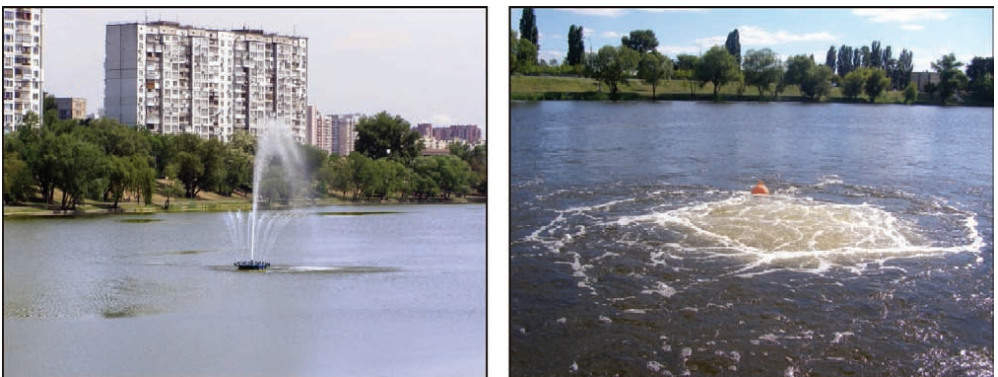
Практична відсутність водообміну з іншими водоймами за одночасного доволі значного антропогенного впливу зумовили погіршення стану водойми. Для поліпшення цього стану, за ініціативи КП «Плесо», наприкінці 2016 р. на озері влаштували систему штучної аерації води. Вона являє собою вісім рівномірно розташованих аераторів, до яких подається повітря від компресора. Крім того, на озері встановили фонтан. Офіційно весь цей комплекс відкрили 28.05.2017 р. за участю мера Києва Віталія Кличка (рис. 4.110).

Рис. 4.110. Робота фонтана та аератора на оз. Тельбин, 09.08.2018 р.

Новизна цього заходу в Києві визначила те, що йому приділено певну увагу. Наукові дослідження, висвітлені у публікації [40], дали змогу встановити, що в озері в теплу пору року формується термоклін — зона з різким перепадом температури. Вище нього лежить доволі тепла вода, нижче — істотно прохолодніша. Подача повітря у водну товщу дала змо-

гу дещо розмити термоклін, збільшити концентрацію кисню в придонному шарі.

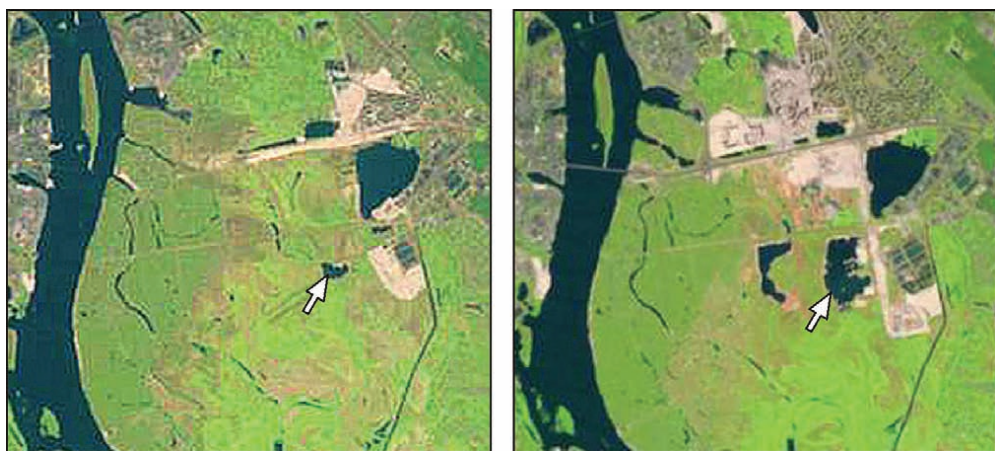
Розміри оз. Тягле почали збільшуватися наприкінці 1985 р. унаслідок виймання ґрунту. У 1993 р. воно за площею зрівнялося із сусіднім оз. Вирлиця. Невдовзі, у 1995 р., акваторія набула сучасних розмірів. Одночасно зі збільшенням розмірів оз. Тягле відбувалося створення промзони «Осокорки». Відповідно до Розпорядження КМДА від 08.02.2002 р. № 200, озеро передано на баланс КП «Плесо» (рис. 4.112).

Рис. 4.112. Супутникові знімки оз. Тягле (показане стрілкою): ліворуч — 25.08.1985 р., праворуч — 15.08.1993 р.

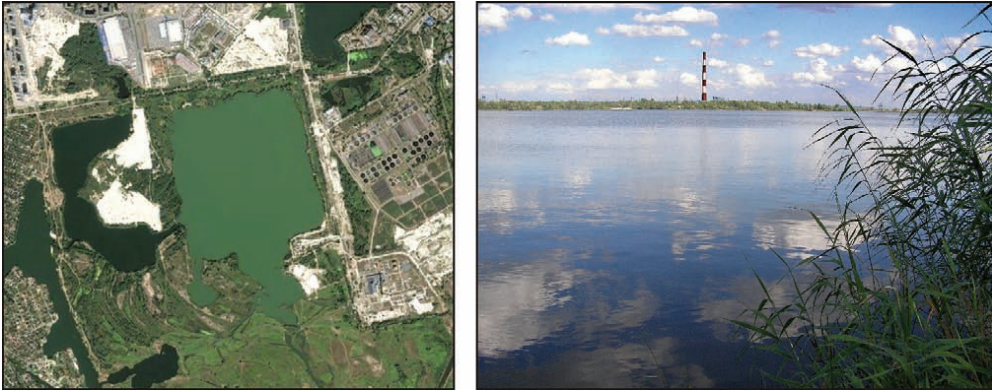
Сучасна площа оз. Тягле — 1,39 км². Його рівень, позначений на топографічній карті 1999 р., становить 92,4 м. Взнявши до уваги походження озера, а також продовження видобутку з нього піску, можна вважати, що глибина водойми дуже велика. За даними, що вміщені на сайті Дарницької районної державної адміністрації, вона сягає 32 м. Там же зазначено, що це найглибше озеро Києва.

Рис. 4.113. Озеро Тягле: ліворуч — вигляд на сучасному супутниковому знімку, праворуч — фото від 02.07.2017 р.

плавні луки, на захід — розташоване оз. Небреж, що також виникло у зв'язку з видобутком піску (рис. 4.113).

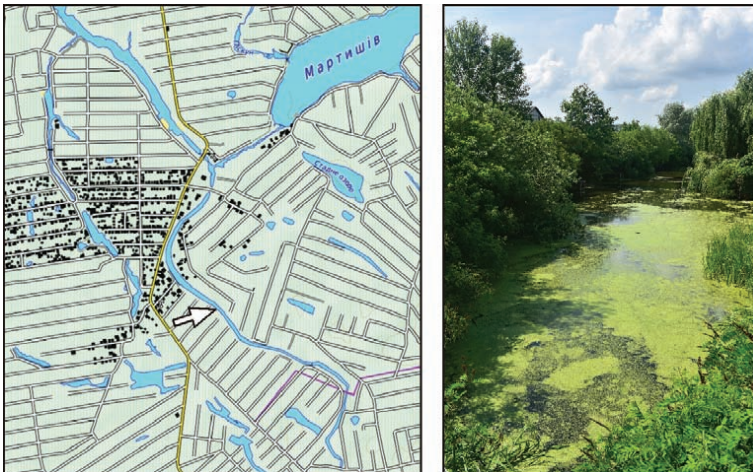
Рис. 4.115. Розташування та вигляд оз. Худа, знімок у напрямку на південь, 18.06.2020 р.

женням оз. Підбірна. Більше того, озеро сполучається з ним бетонною трубою, яка, щоправда, частково забита. Тож водообмін між озерами майже відсутній.

З деревної рослинності на берегах чимало верб, росте також чорна вільха. Береги озера рясно вкриті заростями аморфи кушової. Подекуди ці береги є непролазними хащами. Певною мірою це зроблено навмисно, аби унеможливити прохід сторонніх людей уздовж берега. У літній період майже вся водна поверхня вкрита ряскою (рис. 4.115).

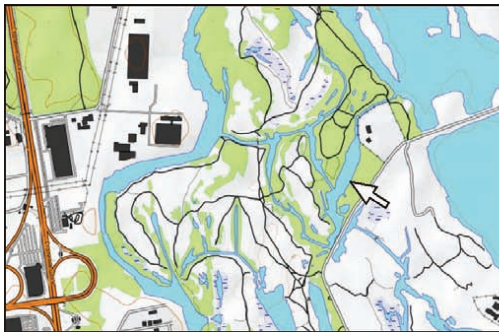
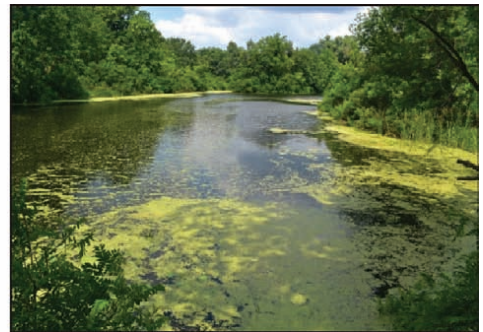
Озеро Чоловіче — проточне. Це стосується не лише його, а й озерної системи Жукового острова. Проточність забезпечується каналом, який сполучає водойму з Дніпром. На цьому каналі є шлюз-регулятор (координати: $50^{\circ}21'05,3''$ пн. ш. і $30^{\circ}34'37,5''$ сх. д.). Можливо, ця споруда колись і виконувала регулювальні функції, але дуже давно — щонайменше десятиліття тому. Нині затвору на споруді немає, хоч існує можливість його встановити. Отже, вода через цю споруду з боку Дніпра заходить у бік озера. Втім рух води тут може змінитися. Це залежить від коливань рівня води, зумовлених нерівномірними скидами Київської ГЕС. Коли рівень води у Дніпрі підвищується, вода заходить в озеро. Рано-вранці, коли ГЕС не працює, рівень води в озері виявляється вищим, ніж у Дніпрі. У цей час течія, щоправда повільна, спрямована у бік ріки. Якщо амплітуда коливань рівня води у Дніпрі сягає півметра, в озері вона приблизно вдвічі менша.

Крім описаного місця, де вода переважно заходить в озеро, є інше, де вона переважно витікає. Це місце є закинутою гідротехнічною спорудою, що має координати: $50^{\circ}20'46,0''$ пн. ш. і $30^{\circ}34'26,9''$ сх. д.). Далі простежується рух води в оз. Бервенець, що розташоване південніше.

Рис. 4.116. Розташування та вигляд оз. Чоловіче, 29.06.2020 р.

Озеро є старицею Дніпра. Його довжина близько 600 м, характерна ширина — близько 50 м (рис. 4.116).

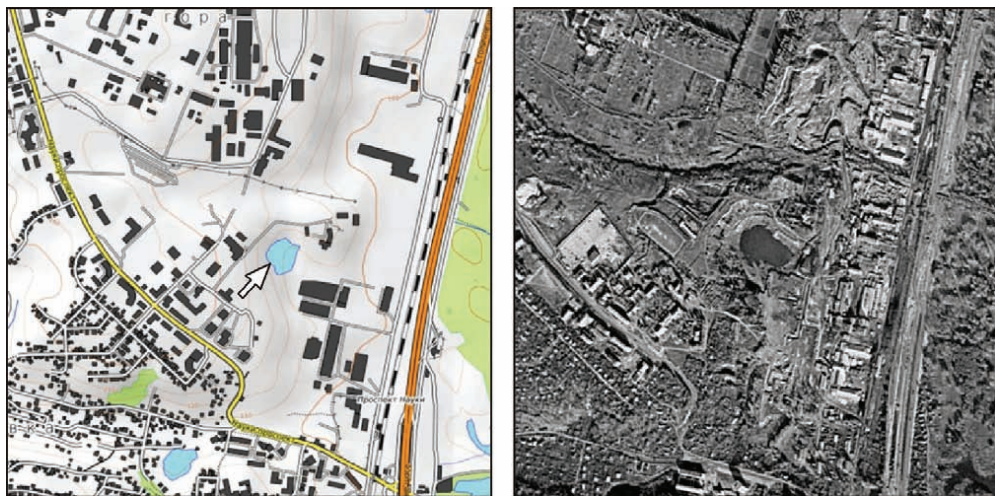
Під № 2 в табл. 4.1 згадано озеро в Корчуватому, точніше — біля наявної тут промзони. На захід від цього місця височить Багринова гора. Улоговина, що заповнювалася водою, тут існувала здавна. Однак озеро, вочевидь, має штучне походження. Уперше його можна побачити на супутниковому знімку від 23.09.1965 р., але значно краще на знімку від 27.10.1972 р. Згодом, у 1985 р., водойму зобразили на карті, причому з крутим західним берегом. Дійсно, цей берег не просто крутий, а дуже крутий — настільки, що ним небезпечно спускатися, а саме з Моторного провулку. Дістатися озера можна й іншим шляхом — від Столичного шосе. В останньому разі доведеться рухатися через складську територію (рис. 4.120).

Рис. 4.120. Розташування озера без назви в Корчуватому (ліворуч) та його вигляд на супутниковому знімку від 27.10.1972 р.

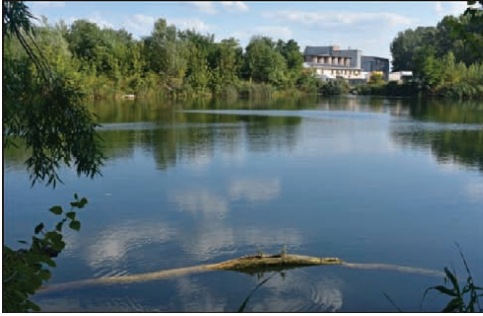
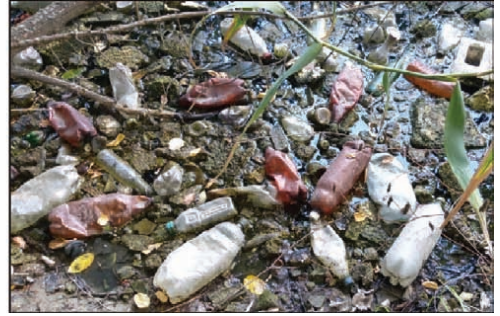
Оскільки водойма має кар'єрне походження, вона доволі глибока — ймовірно, понад 10 м. Береги переважно заросли очеретом. Згаданий крутий західний берег, на жаль, дуже засмічений сміттям, скинутим згори. Тут багато автомобільних шин, а також скляних і пластикових пляшок. Може здатися дивним, але навіть за цих умов вода в озері доволі прозора, що можна пояснити живленням водойми з підземних джерел. Зрештою, на це є вагомий чинник — розташування поряд місцевості зі значними висотами (рис. 4.121).

Рис. 4.121. Озеро без назви в Корчуватому: ліворуч — загальний вигляд, праворуч — фрагмент ділянки біля правого берега, 19.08.2020 р.

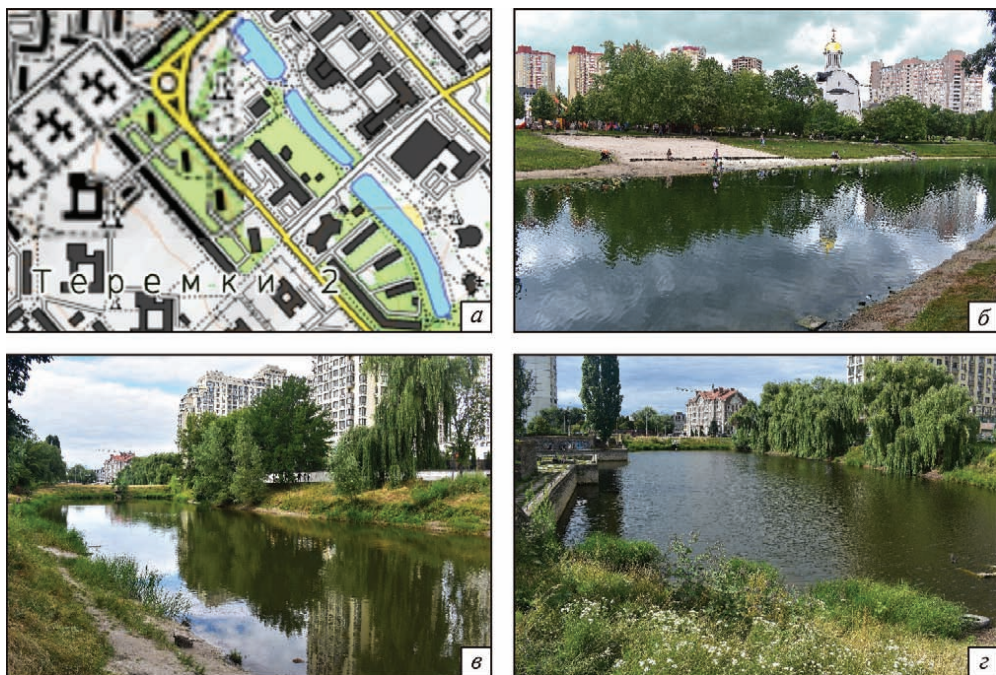
Наприкінці 1970-х років тут розпочалося будівництво житлового масиву Теремки II, що позначилося і на прилеглих ставках. У 1990-х роках вони набули вигляду, що близький до сучасного. Нині найдовшим і найбільшим за площею є верхній ставок, найменшим за довжиною, але найбільшим за шириною — нижній (рис. 5.1).

Особливістю третього ставка є наявність бетонного кріплення у вигляді вертикальної стінки. Рослинний світ так само бідний, як у першій

Рис. 5.1. Розташування (а) та вигляд ставків на житловому масиві Теремки II: б — верхнього, в — середнього, з — нижнього, 02.08.2020 р.

водоймі. Цей ставок має водоскидну споруду, за якою струмок у підземному стані спрямований до основного русла р. Борщагівка (Нивка).

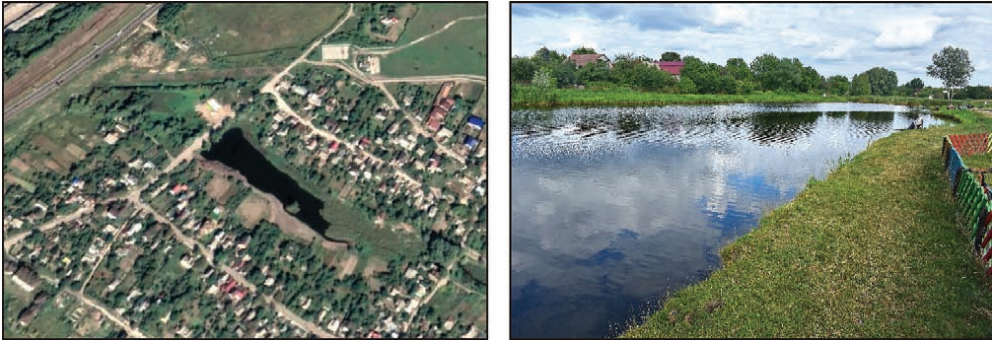
Рис. 5.2. Розташування та вигляд ставка в селищі Жуляни, 02.08.2020 р.

та надмірного заростання. Довжина розчищеної ділянки сягає 300 м, максимальна глибина — близько 3 м. Водойму зарибили білим амуром і товстолобом. Оскільки зроблене належить громаді, на ставку прийнято користуватися вудкою лише з одним гачком. Упорядкованими стали й береги, на одному з яких (лівому) влаштовано дитячий майданчик (рис. 5.2).

Утім за кількисот метрів зарості борщівника, які нагадують ліс, закінчуються. Нижче за течією від перетину річки вулицею Робоча починається ставок, що справляє приємне враження. Цей ставок (назвемо його Жулянським) ще кілька років тому ледь простежувався, адже був увесь зарослим очеретом. Зміни на краще відбулися завдяки місцевим жителям, які за власні кошти у 2017—2018 рр. його розчистили від мулу

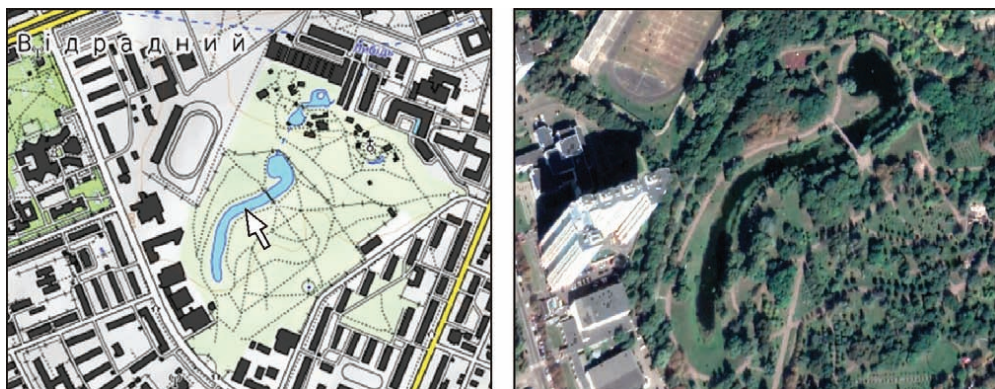
Рис. 5.4. Розташування ставка в парку «Відрадний» та його вигляд на супутниковому знімку (до реконструкції)

Особливість території визначила те, що заповнена водою улоговина в центрі парку має звивисту форму і нагадує знак інтеграла. Тому ставок інколи так і називають — Інтеграл (рис. 5.4).

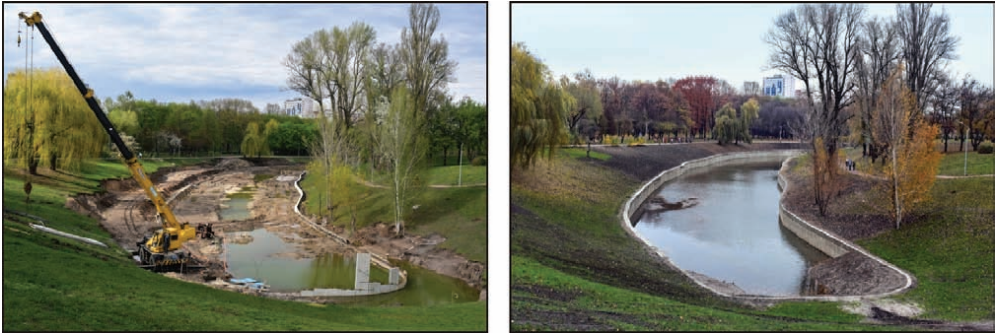
Радикальні заходи з упорядкування водойми розпочали в 2019 р. Перелік цих робіт складався з виймання ґрунту, влаштування протифільтраційного екрана, будівництва бетонних стін на берегах. Проте наприкінці 2020 р., коли роботи закінчили, глибина води у ставок виявилася зовсім незначною — лише 20–30 см (рис. 5.5).

Рис. 5.5. Виконання благоустрою на ставку в парку «Відрадний», ліворуч — 26.04.2020 р., праворуч — 21.11.2020 р.

Невелика глибина ставка зумовила те, що з настанням перших морозів у грудні 2020 р. він швидко вкрився кригою. Найдовше вільною від неї залишалася південна частина водойми, прилегла до вул. Героїв Севастополя. Це не випадково, адже територія тут вища і саме звідси ставок переважно живиться підземною водою. Зрідка навесні тут можна поба-

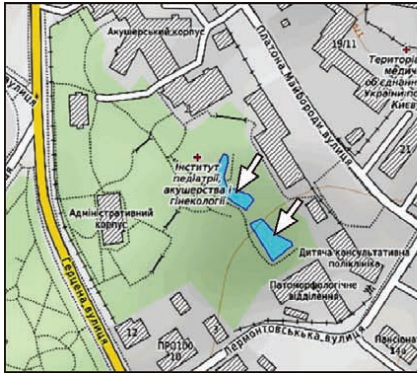
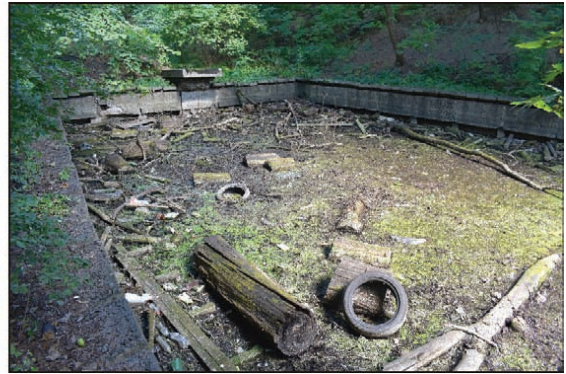
Рис. 5.6. Розташування та стан нижнього ставка на правій притоці р. Глибочиця на території Інституту педіатрії, акушерства і гінекології, 17.08.2020 р.

побачити бульбашки сірководню та відчути його запах. Тож водойми фактично є мертвими (рис. 5.6).

Водойми, розташовані в парку Інституту педіатрії, акушерства і гінекології, зовсім невеликі, адже їх живить дуже маленький струмок. Він витікає із труби в улоговині між корпусами і спочатку потрапляє у перший, а потім у другий ставок. Перший ставок має трикутну форму і довжину близько 30 м. Принаймні такими є форма і розміри бетонних берегів, що його обмежують. На жаль, цей ставок майже повністю замулений і захарашений колодами і гілками дерев. Води тут лише 1—2 м³. Не кращим є стан іншого ставка, що лежить нижче за течією. Він має трапецієподібну форму і довжину 30 м. Щоправда, води тут помітно більше — приблизно 10 м³. Решту складають мул, колоди і гілки дерев, а також кілька автомобільних шин. Якщо поворушити цей мул, можна

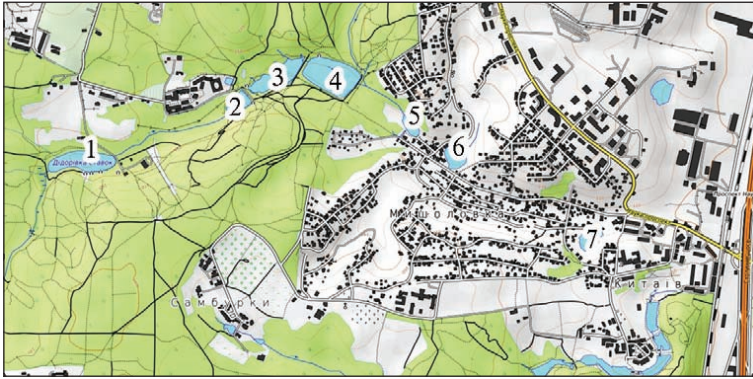
Рис. 5.7. Розташування ставків на Голосіївському струмку: 1 — Дідорівка, 2 — Спортивне, 3 — Гниле, 4 — Митькине, 5 — Голубе, 6 — Романове, 7 — Бобровське

Голосіївські ставки розташовані в межах Голосіївського району. Вони створені на струмку тієї самої назви. Верхня течія струмка і ставки на ньому розміщуються в межах НПП «Голосіївський» (рис. 5.7).

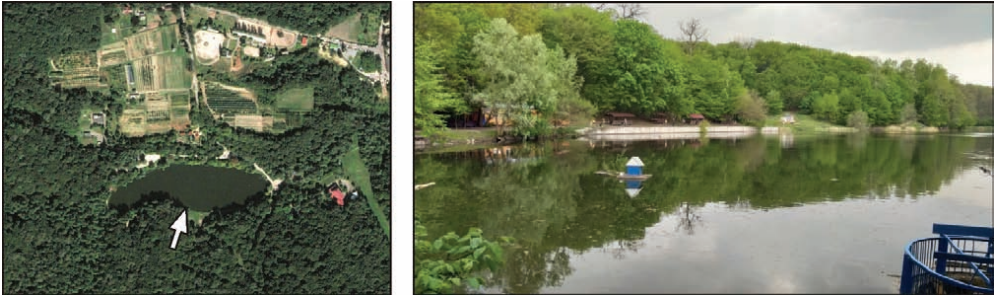
Першим за течією і водночас одним із найбільших є ставок Дідорівка. Відповідно до видання [41], його назва походить від імені (прізвища) Дідор або Діодор. Довжина ставка — 350 м, ширина — до 110 м. Західна частина ставка, куди впадає Голосіївський струмок, заросла очеретом. Береги у південній частині укріплені бетонною стінкою, частина якої похилена і близька до зруйнування. На самій акваторії є два плаваючі будиночки для водоплавних птахів. Крім того, тут цілком реально побачити черепаху болотну. У ставку чимало риби, зокрема, внаслідок її вселення. Особливістю водойми є й те, що в ній трапляється лин. Значною мірою це пояснюється тим, що воду зі ставка не спускають. Принаймні такі випадки старожили не пригадують (рис. 5.8).

Рис. 5.8. Ставок Дідорівка на супутниковому знімку та його фото, 03.05.2020 р.

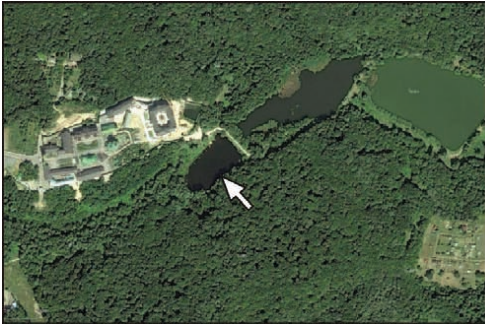
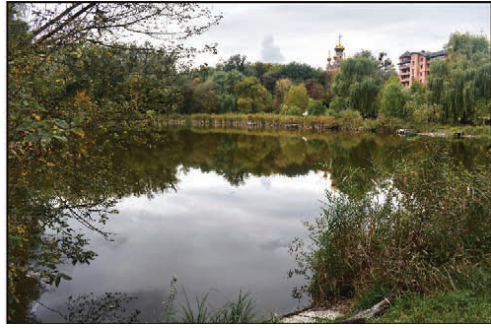
До оз. Спортивне є автошлях, який перед цим оминає з півдня територію монастиря. Це сприяло тому, що тут на березі, переважно вкритому очеретом, створено місце відпочинку, зокрема, зроблено альтанки та містки для рибалок. Протилежний південний берег водойми укріплено бетонною стінкою, щоправда, в аварійному стані. У східній частині ставка біля греблі влаштовано шахтний водоскид діаметром 3 м, яким вода скидається у розташоване нижче за течією оз. Гниле, що також є ставком (рис. 5.9).

Рис. 5.9. Озеро Спортивне на супутниковому знімку та його фото, 05.10.2019 р.

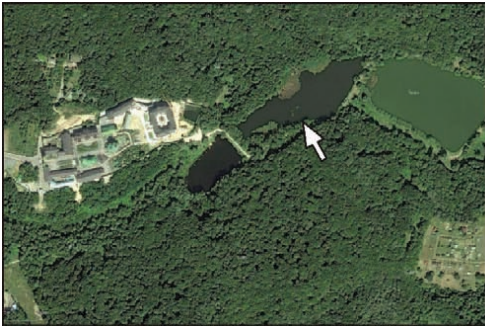
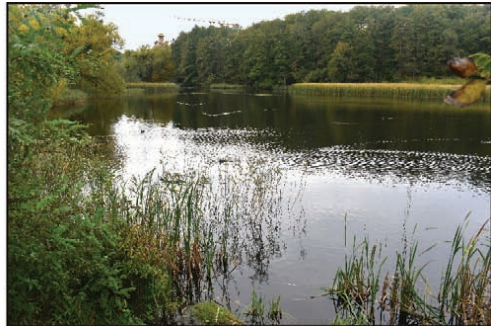
Рис. 5.10. Озеро Гниле на супутниковому знімку та його фото, 05.10.2019 р.

Цей ставок істотно більший за попередній, адже Голосіївський струмок стає тут також повноводнішим, зокрема, завдяки струмочкам, що впадають з північного боку. Береги ставка дуже заросли повітряно-водною рослинністю (очерет звичайний, зрідка рогіз вузьколистий). Йти повз ставок зручніше стежкою, прокладеною вздовж його південного берега. Над цим берегом також проходить ЛЕП (рис. 5.10).

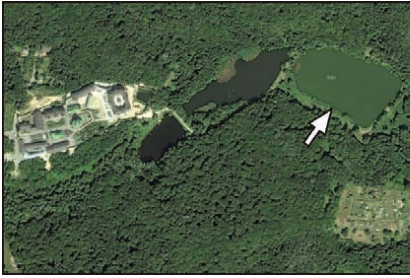
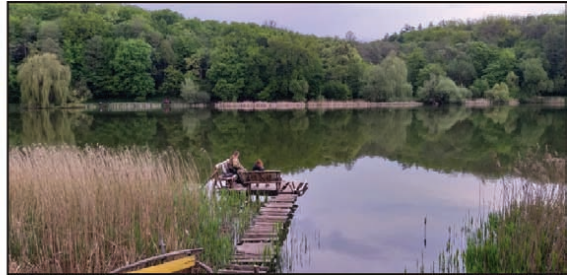
Третім у групі Голосіївських струмків і водночас четвертим за течією є Нижній голосіївський ставок, який ще називають оз. Митькине (Митькіне, Митіне). Назва цієї водойми походить від імені Дмитра Павловича Волощенка (1915—1965), який розводив тут рибу і доглядав за ставком. Насправді цей ставок виник значно раніше. Принаймні його зображення можна знайти на карті 1842 р. Він — найбільший з-поміж Голосіївських ставків — його сучасна площа становить 3,6 га. Координати центру водойми: $50^{\circ}22'46''$ пн. ш. і $30^{\circ}31'14''$ сх. д. У ставок впадає щонайменше два струмки з північного боку, що помітно збільшує водність Голосіївського струмка, ніж у створі греблі оз. Гниле. Навколо переважає деревна рослинність, самі береги вкриті повітряно-водною (очерет, рогіз вузьколистий). На ставку влаштований шахтний водоскид діаметром 3 м (рис. 5.11).

Рис. 5.11. Озеро Митькине на супутниковому знімку та його фото, 03.05.2020 р.

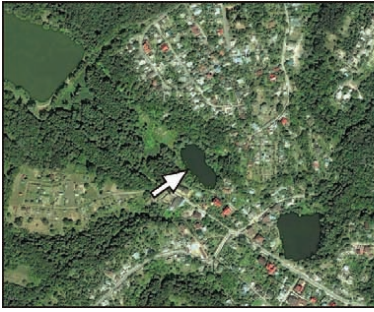
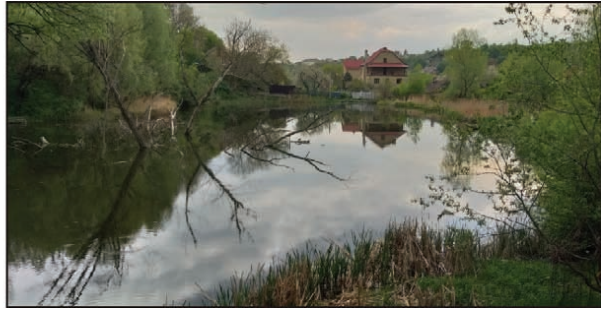
Верхній Мишоловський ставок (оз. Голубе) має і третю назву — Беліков — за прізвищем першого власника цегельного заводу. Водойма є проточною — через неї тече Голосіївський струмок. Сучасна площа ставка становить 0,46 га. Координати центру: $50^{\circ}22'38''$ пн. ш. і $30^{\circ}31'34''$ сх. д. Практично з усіх боків ставок оточений деревною рослинністю. Впадає в око велика крутість північно-східного берега, який періодично сповзає. З південного боку до ставка наближається приватна забудова (рис. 5.12).

Рис. 5.12. Озеро Голубе на супутниковому знімку та його фото, 03.05.2020 р.

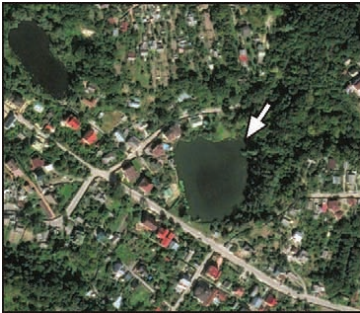
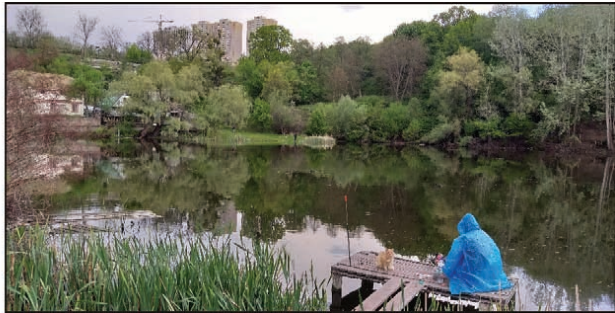
Рис. 5.13. Озеро Романове на супутниковому знімку та його фото, 03.05.2020 р.

Середній Мишоловський ставок (оз. Романове) знаходиться в самому центрі селища Мишоловка. Він найбільш відомий і відвідуваний, чому сприяє і певний публічний простір, де розмістилися магазин і дитячий майданчик. Практично завжди на березі можна побачити рибалок. У північну частину ставка впадає струмок Польський (рис. 5.13).

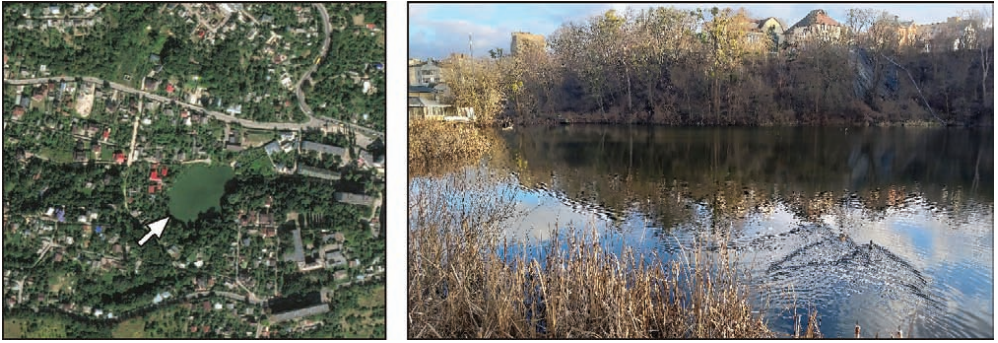
Озеро оточено неширокою смугою природної рослинності. Південний берег крутий, північний — пологий. Водойма проточна — через неї (її північну частину) тече Голосіївський струмок. Саме розташування струмка та озера вказують на те, що раніше струмок тік повз нього. Те саме підтверджує карта «РККА». На самому озері майже завжди є качки (рис. 5.14).

Рис. 5.14. Озеро Бобровське на супутниковому знімку та його фото, 01.01.2020 р.

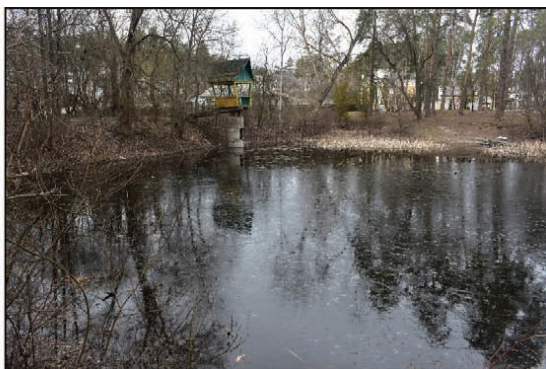
За згаданим ставком нижче за течією утворено інший — дещо менший завдовжки, але трохи ширший. Якщо верхній ставок лежить у природній улоговині, то нижній з південного боку оточений штучним насипом. На його північному березі влаштовано дитячий майданчик (рис. 5.16).

Рис. 5.16. Розташування Голубих озер та фото нижньої водойми, що належить до їх складу, 01.03.2020 р.

Водоскид з нижнього ставка, подібно до того як це зроблено на розташованому вище, виконано з бетонної труби, що відстоїть від греблі. Так само над трубою влаштовано альтанку, що також перебуває не в найкращому стані.

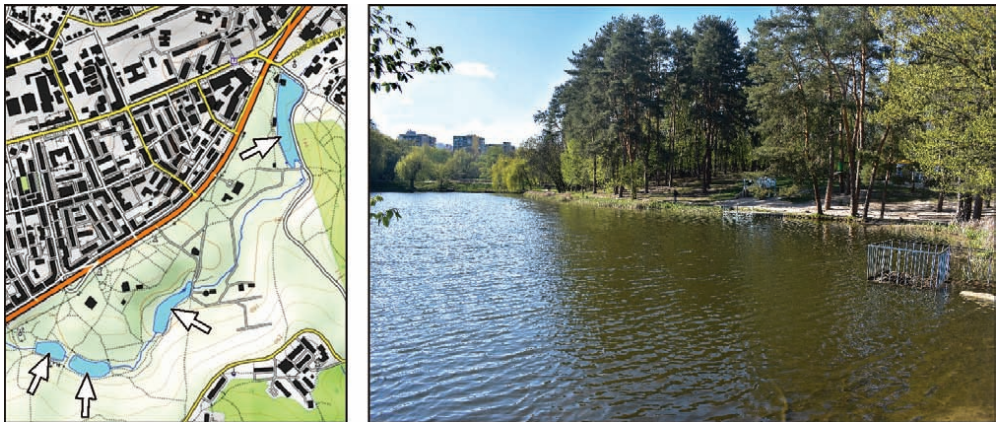
Перший із наявних ставків є найменшим за розмірами. Його довжина лише трохи перевищує 100 м. Невеликі розміри позначилися на тому, що береги та акваторія сильно заросли повітряно-водною рослинністю, серед якої домінує рогіз вузько- та широколистий. Цікавим є його оточення: на лівому березі домінують верби, на правому — граб. Останній характерний для всього Голосіївського парку. Для відпочинку водойма майже не використовується. Разом з тим на його правому південному березі встановлено кілька дерев'яних альтанок (рис. 5.17).

Рис. 5.17. Розташування Оріхуватських ставків та вигляд другого з них, 22.04.2020 р.

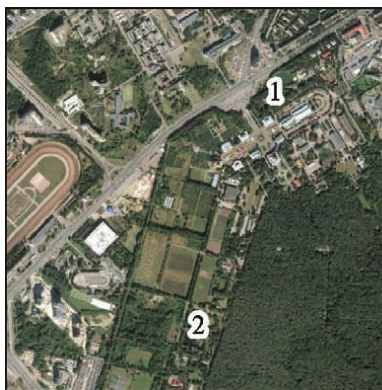
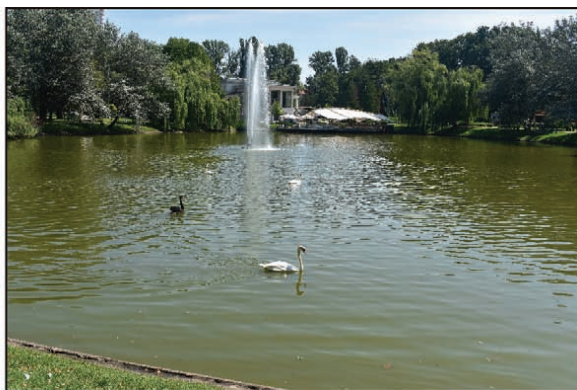
Рис. 5.19. Ставки на території Експоцентру України: 1 — біля входу, 2 — колишнього рибного господарства

Рис. 5.20. Ставок біля входу на території Експоцентру України, 28.07.2020 р.

ставок подають примусово. На дні з метою уникнення фільтрації влаштовано гідроізоляцію. Прикрашає ставок фонтан. Постійними мешканцями водойми є білі та чорні лебеді. На березі розмістився літній майданчик ресторану «Прага» — частково навіть над водою (рис. 5.19 і 5.20).

До числа об'єктів Експоцентру належать і кілька водойм. Найвідоміша з них — ставок, влаштований неподалік від центрального входу — по ліву руку від нього. Особливістю ставка є його висотне розташування — рівень води сягає 183,5 м. За цим показником він найвищий у Києві. Зрозуміло, що з такої висоти вода більше стікає вниз, ніж накопичується. Тому воду у

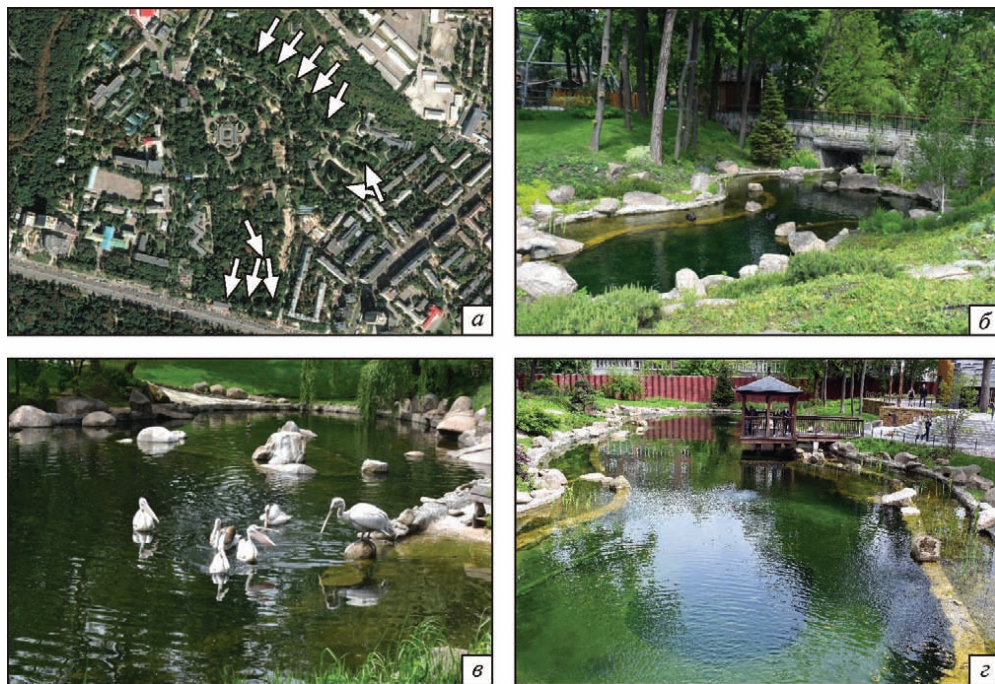
Рис. 5.21. Розташування ставків у Київському зоопарку (а) та вигляд трьох, розташованих біля входу: б — верхній (з лебедями), в — середній (з пеліканами), г — нижній (з коропами), 23.05.2020 р.

створення цих ставків було не лише вийнято ґрунт, а й забезпечено підведення та аерацію води. У верхньому за течією ставку, що є найменшим за площею та глибиною, мешкають чорні лебеді, у середньому, значно більшому, — колонія рожевих пеліканів. Третій ставок, що є найглибшим, є місцем, куди запущено парчевих коропів — простіше кажучи, кольорових коропів, яких свого часу вивели для декоративних цілей в Японії (рис. 5.21).

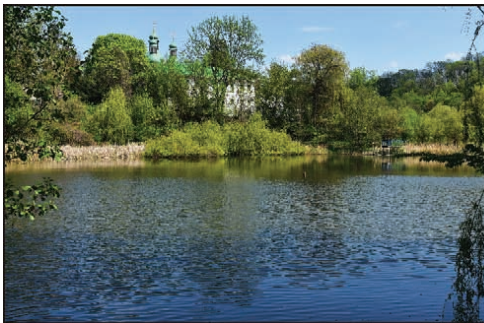
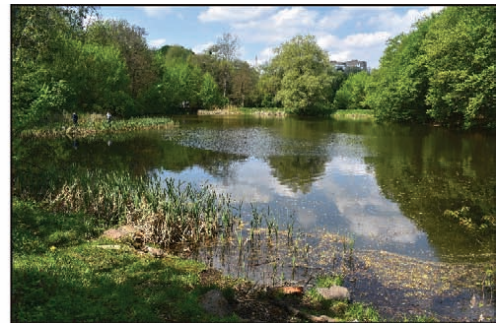
На нашу думку, найпривабливішим є другий за течією ставок. Його довжина — 280 м, найбільша ширина — 75 м. Південним краєм водойми прокладено зручну доріжку, з якої відкривається краєвид на будівлі Троїцького монастиря (Китаївську пустинь). На цьому південному березі ставка влаштовано зону відпочинку «Дубки», на якій встановлено інформаційний стенд НПП «Голосіївський». Тут можна звернути увагу на рослину з величезним листям — борщівник, який належить до адвентивних рослин, що невластиві місцевій флорі. Загалом же на берегах ставків домінують види, характерні для водойм України: очерет звичайний, рогіз вузько- і широколистий. Оскільки лівий берег Голосіївського струмка більш пологий за протилежний, цієї рослинності більше на лівому березі. Серед деревної рослинності панівним є граб (рис. 5.23).

Рис. 5.23. Китаївські ставки: ліворуч — другий за течією, праворуч — четвертий за течією, 02.05.2020 р.

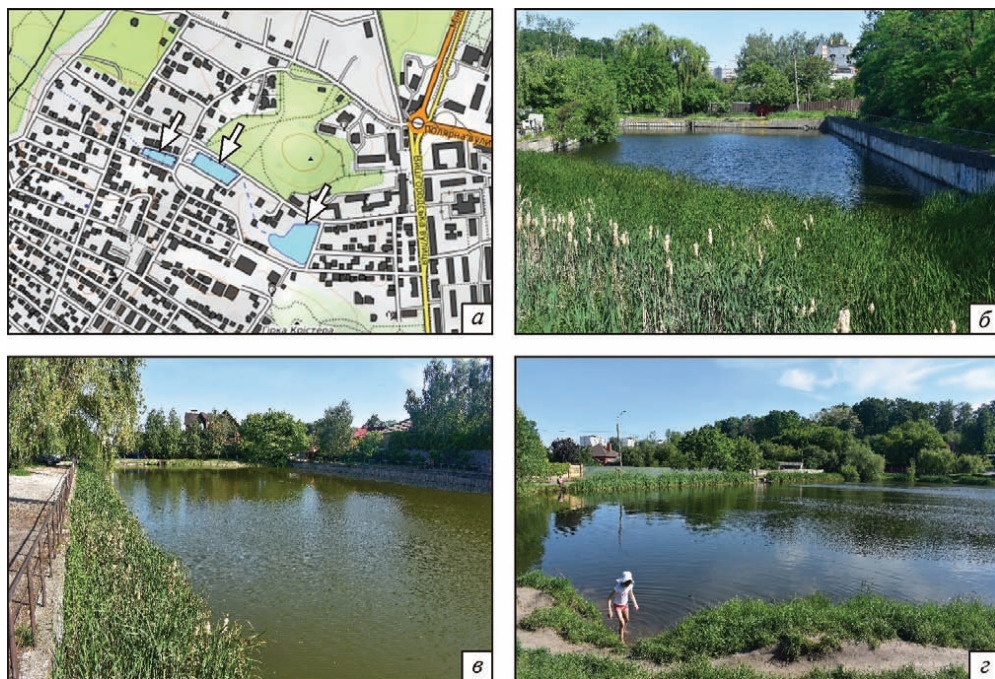
Верхній зі ставків, в який із заходу впадає струмок, — найменший за розміром, його довжина приблизно становить 90 м. Ставок має правильну прямокутну форму. З усіх боків оточений вертикальними бетонними стінками. Рівень води у ставок регулюється дерев'яним затвором, установленим у східній частині ставка. Звичайно цей рівень на 1 м нижчий за висоту бетонних берегів.

Рис. 5.24. Розташування ставків на струмку Княжиха (а) та їх вигляд: б — верхній за течією, в — середній, г — нижній, 07.06.2020 р.

Твердий стік, що несе струмок, спричинив помітне обміління ставка, насамперед у західній частині. Нині на цьому мілководді, яке займає 35—40 % акваторії, панує рогіз. Можна звернути увагу на те, що менші глибини опанував рогіз широколистий, а більші — вузьколистий (рис. 5.24).

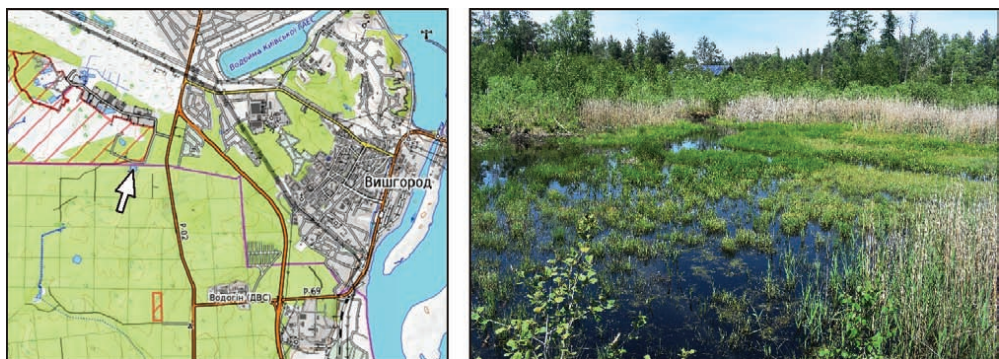
Рис. 6.1. Розташування та вигляд болота Імшан, 07.06.2020 р.

Віддаленість водойми і складність шляху до неї зумовили те, що вона на ціле століття опинилася поза увагою дослідників. Між тим болото справді цікаве. Здаля воно оточено сосновим лісом, який з наближенням до води змінюється на мішаний, а згодом майже на суто березовий. Біля самого болота берези стають сухостоєм — звичайно стирчать лише їх стовбури. Їх верхні трухляві частини та гілки впали і лежать на землі. Можна звернути увагу на те, що до загибелі багатьох дерев причетні бобри — це помітно по згризених на конус стовбурах дерев. На урізі води є неширока смуга очерету і рогозу вузьколистого. Влітку більшу частину акваторії займає ситняг болотний. Трапляються жабурник і ряска. Мимоволі впадає в око велика кількість бабок, згаданих у праці [91] 100 років тому (рис. 6.1).

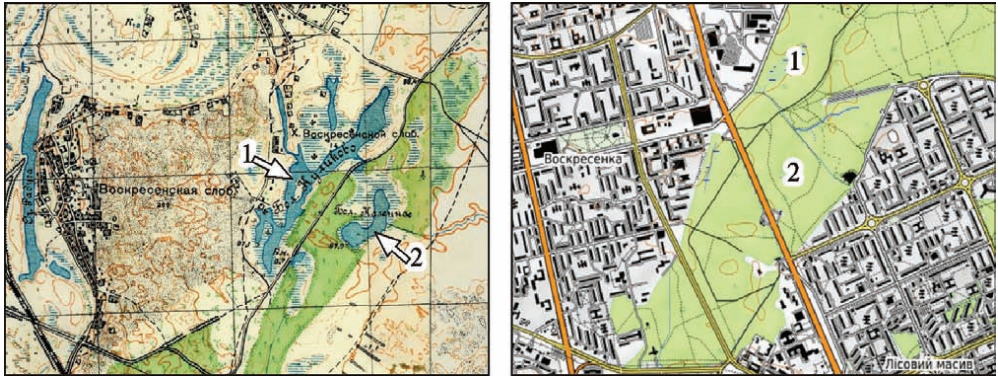
Рис. 6.2. Розташування боліт Куликове (1) і Казенне (2) на карті «РККА» і сучасній карті

хід — існувало значно більше болото Куликове (рис. 6.2).

Куликове болото розміщується в Деснянському районі між житловими масивами Воскресенка та Лісовим. У книзі [66] зазначено, що воно відоме з XVI ст. як місцина, багата на пернату дичину, зокрема куликів. Болото показано і підписано як Велике Куликове на карті «РККА» (див. рис. 6.2). На час укладання карти воно було значно більшим, ніж нині — його довжина сягала 1,7 км. Координати центру болота були такі: 50°29' пн. ш. і 30°36,8' сх. д. Судячи з усього, у далекому минулому це болото разом з Куричевим і Казенним, а також водоймами в парку «Перемога» були старицею на спільній заплаві Дніпра і Десни.

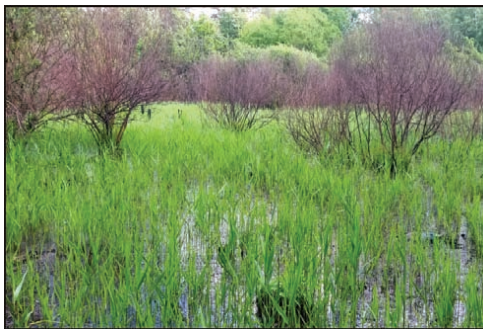
Рис. 6.3. Видгляд Казенного болота, 04.06.2020 р.

У 1930-х роках поблизу боліт прорили Північнодарницький меліоративний канал. На зволоженість території вплинули також кліматичні зміни. Нині болото Казенне частково всохло, більша його частина повністю заросла очеретом. Воно оточене чагарником і деревною рослинністю (дуб, в'яз, чорна вільха). Трапляється папороть (рис. 6.3).

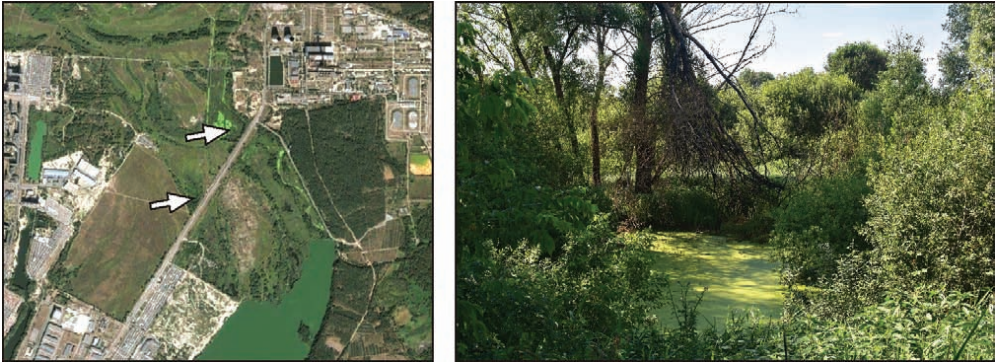
В урочищі Куричів виділяються дві місцини, які можна вважати болотами. Обидві розміщуються у напрямку на північний захід від вул. Пухівська. Перша заболочена ділянка, що менша за розмірами, має координати: 50°31'20" пн. ш. і 30°38'54" сх. д. Друга ділянка помітно більша; вона знаходиться приблизно за 600 м у напрямку на північний схід (рис. 6.5).

Рис. 6.5. Розташування та вигляд болота Куричів, 03.07.2020 р.
