В.І. ВИШНЕВСЬКИЙ

ВОДОЙМИ
КИЄВА

КИЇВ
НІКА-ЦЕНТР
2021

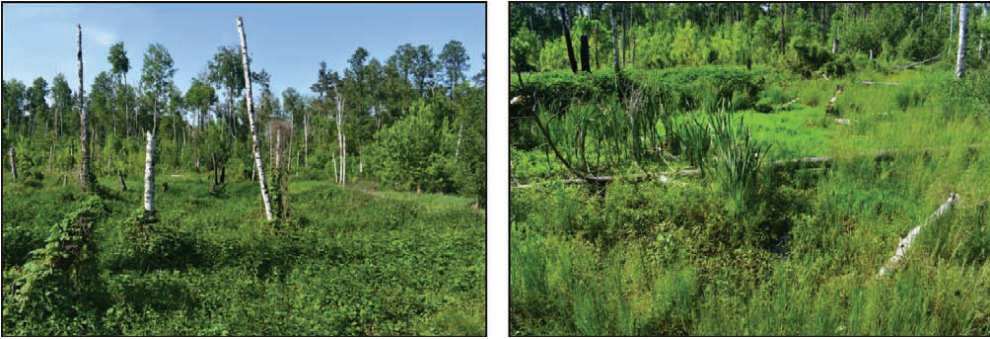
Рис. 6.7. Південна частина Лосиного болота, 10.06.2020 р.

Південна частина Лосиного болота розміщується майже посередині між Лісовим масивом і селищем Радистів. Її координати: 50°29'07" пн. ш. і 30°39'17" сх. д. Вода тут стоїть не лише навесні, а й влітку (рис. 6.7).

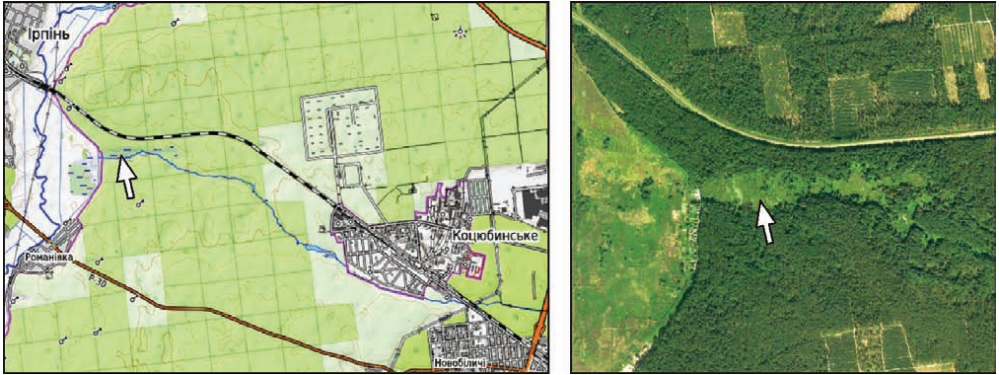
Рис. 6.8. Розташування Романівського болота на карті та його вигляд на супутниковому знімку

ка. Тут можна побачити й занедбаний інформаційний стенд, відповідно до якого вище насипу дороги лежить Романівське болото. Інакше сюди можна дістатися від селища Коцюбинське — для цього потрібно йти лісовими дорогами і стежками на захід (рис. 6.8).

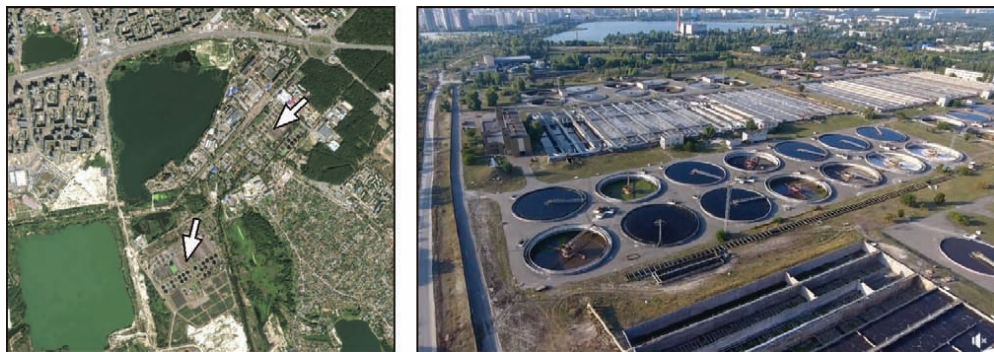
Рис. 7.1. Супутниковий знімок БСА та вигляд цієї станції з дрону

Хоча кількість населення, яке підключене до централізованої каналізаційної системи зростає, об'єм води, що очищається на БСА, протягом останніх десятиліть має тенденцію до зменшення. Нині цей обсяг становить близько 740 тис. м³ на добу. Це зменшення відбулося внаслідок запровадження плати за водоподачу і водовідведення, що зумовило економніше використання води. Водночас концентрація забруднювальних речовин протягом останніх 25—30 років зросла вдвічі і навіть утричі (рис. 7.1).

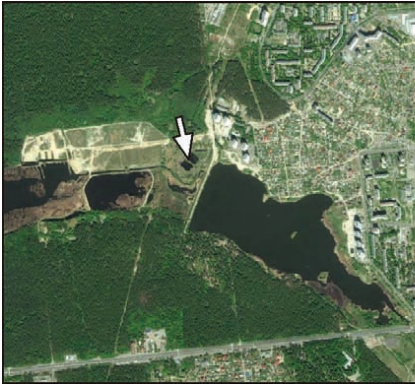
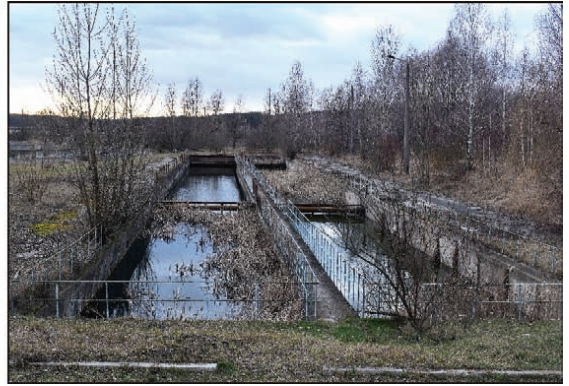
Рис. 7.2. Розташування та вигляд очисних споруд «Біличі», 14.03.2020 р.

Наведемо короткий опис цих споруд. Очисні споруди «Біличі» було запроєктовано в 1980-х роках, збудовано в 1995 р. Вони розташовані на захід від Святошинського ставу, поблизу житлового комплексу «Озерний». Сюди спрямовано колектор дощової каналізації, що дренує мікрорайони Академмістечко, Біличі та Новобіличі. Насправді вода з колектора оминає очисні споруди і скидається в р. Борщагівка (Нивка) без очищення (рис. 7.2).

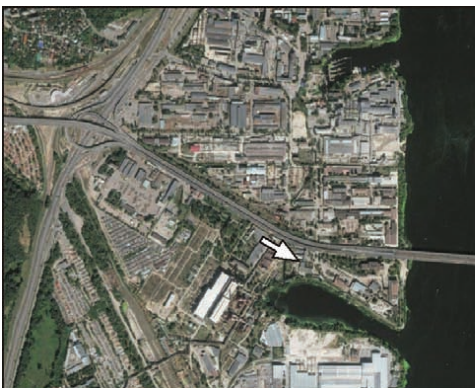
Рис. 7.3. Розташування очисних споруд «Теличка»

у неробочому стані. Розпорядженням КМДА № 1508 від 28.08.2019 р. передбачено їх відновити в термін до 31.12.2021 р. Замовником цих робіт має стати КП «Плесо». На відновлених спорудах передбачається очищення дощової води від піску і нафтопродуктів (рис. 7.3).

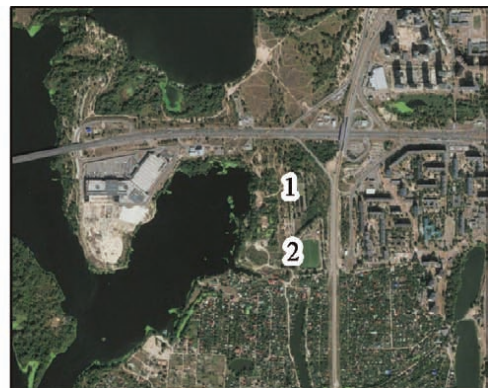
Рис. 7.4. Розташування очисних споруд «Троєщина» (1) і «Райдужний» (2)

Наступні об'єкти розташовані в лівобережній частині Києва. Очисні споруди «Троєщина» збудовано не в межах житлового масиву, а в напрямку на південний захід від нього біля автомобільної розв'язки. Їх координати: $50^{\circ}29'34''$ пн. ш. і $30^{\circ}34'18''$ сх. д. (рис. 7.4).

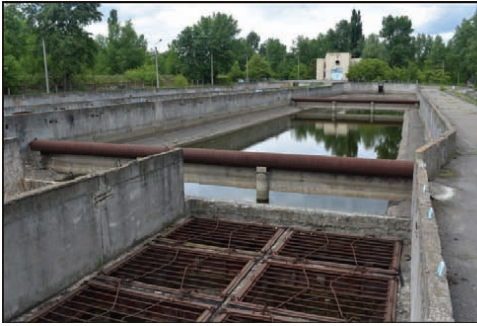
Рис. 7.5. Очисні споруди «Троєщина», 24.05.2020 р.

Нині ці споруди знаходяться у неробочому стані. Дощова вода із житлового масиву Троєщина, минаючи очисні споруди, скидається у затоку Десенка (рис. 7.5).

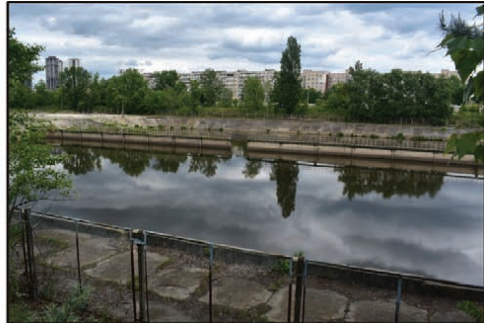
Рис. 7.6. Очисні споруди «Райдужний», 24.05.2020 р.

Очисні споруди «Райдужний» розташовані за 200 м у напрямку на південь від згаданих вище споруд «Троєщина». Сюди спрямований колектор з житлового масиву «Райдужний». Однак і на цих спорудах очищення води немає (рис. 7.6).

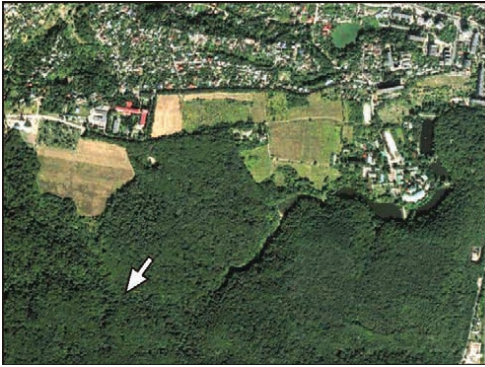
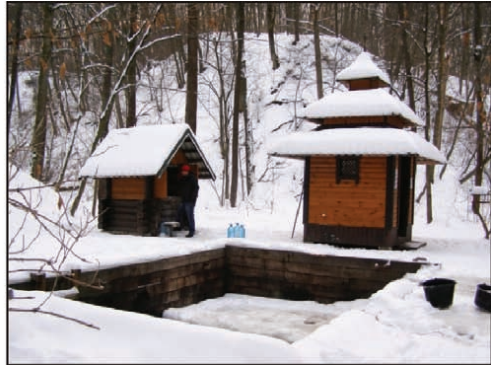
Прямокутна купальня, що виконана з дубових колод, розташована на правому березі Китаївського струмка. Її координати: 50°21'47" пн. ш. і 30°31'36" сх. д. За інформацією, що наведена на стенді біля купальні, її створили в 1901 р. У 1930-х роках у рамках атеїстичної боротьби купальню було знищено. У 2004 р. після відповідних пошуків її знайшли та реставрували. Об'єм води в ній — 60 м³, температура залежно від сезону 0—12 °С. Поряд збудовано колодязь, капличку і переодягальню. Купальня доволі популярна серед прихильників здорового способу життя, зокрема прибічників Порфірія Іванова. Найпростіший шлях її дістатися — з вул. Ягідна, біля якої розташований Центральний клінічний

Рис. 8.2. Розташування та вигляд купальні «Свята» біля Китаївського струмка, 12.02.2017 р.

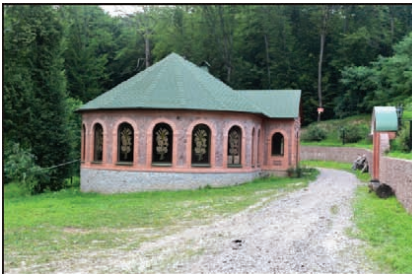
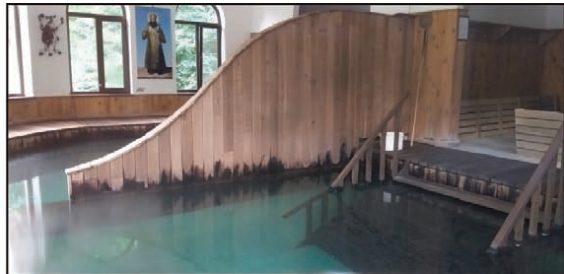
Сама споруда являє собою круглий павільйон оздоблений сірим і червоним гранітом, усередині якого влаштовано басейн. Умовно його перегороджено на дві частини. На внутрішніх стінах закріплено ікони.

На вході до купальні прикріплено інформаційну табличку, з якої можна дізнатися, що воду в купальню подають із трьох джерел. Рекомендовано, занурюючись у воду, читати молитви. Функціонування купальні перервала згадана вище пандемія коронавірусу Covid-19. Отже, ця купальня стала єдиною в Києві, яку на час карантину закрили (рис. 8.3).

Рис. 8.3. Зовнішній та внутрішній вигляд купальні у Феофанії, 12.07.2020 р.

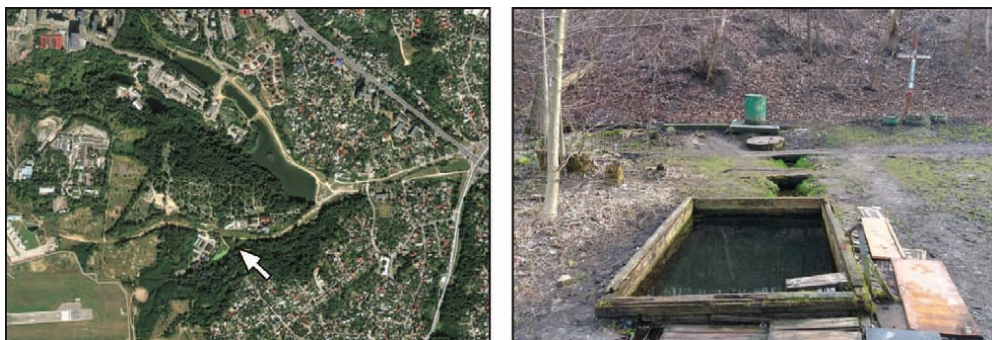
Сама купальня виконана з дерев'яних колод. Її розмір: 2 × 3 м, найбільша глибина — 1,1 м. Купальня наповнюється струмком, що витікає за 10 м вище по схилу. У цьому місці влаштовано колодязь з кришкою, що тримається закритою (рис. 8.4).

Рис. 8.4. Розташування та вигляд купальні в урочищі Пронівщина, 03.03.2020 р.

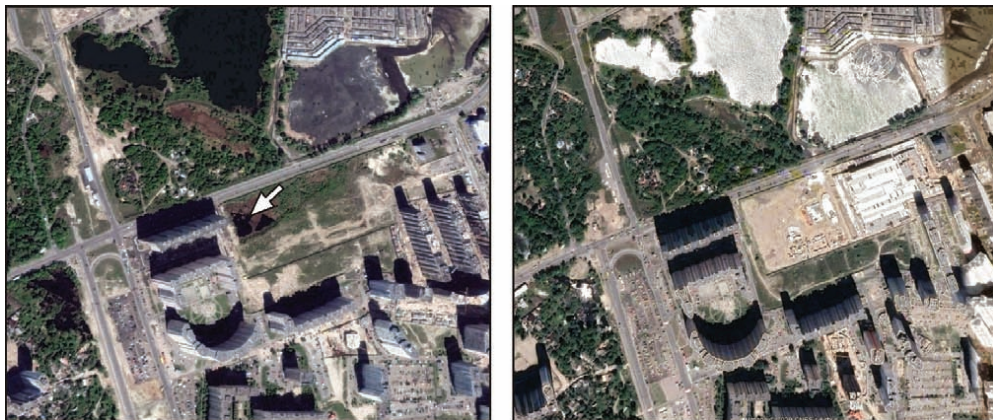
Рис. 9.2. Супутникові знімки високої роздільної здатності, на яких показано існування оз. Ковтун (ліворуч — 22.09.2015 р.) та його відсутність (18.05.2017 р.)

містяться на ресурсі Google Earth. За кілька місяців, а саме 15.07.2016 р. залишилися лише сліди озера, що спричинено засипанням цієї території для житлового будівництва. Остаточно озеро зникло в 2017 р. (рис. 9.2).

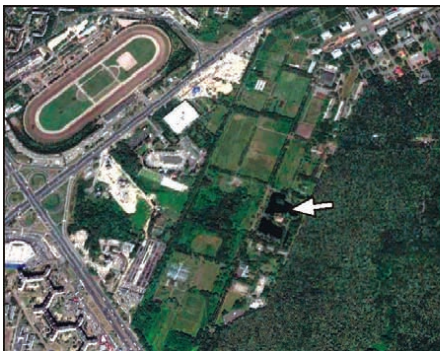
Рис. 9.8. Фрагмент супутникового знімка від 07.07.2012 р., на якому стрілкою показано рибоводний ставок на території Експоцентру України

Зрозуміло, що утримувати ставок у належному стані доволі проблематично, особливо за умов нестачі, а тим паче припинення фінансування. Тож поступово зразкове рибне господарство втратило свою зразковість. Проблема полягала ще й у тому, що воду у ставку подавали примусово. Припинення водоподачі позначилося на тому, що ставок почав усихати. Навесні після танення снігу води трохи додавалося, натомість улітку вона зникала зовсім. Останній супутниковий знімок, на якому помітна вода, датований 18.04.2018 р. Нині цей ставок абсолютно висох. Його обстеження в липні 2020 р. показало відсутність не лише води, а й навіть вологолюбної рослинності. Ставок заріс трав'яною рослинністю, серед якої звичайними є стенакис однорічний та будяк акантовий (рис. 9.8, 9.9).

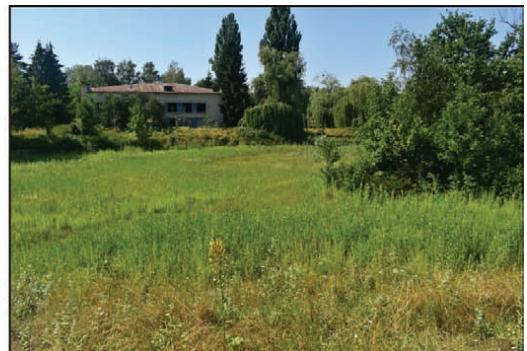
Рис. 9.9. Заросла територія на місці колишнього ставка на території Експоцентру України

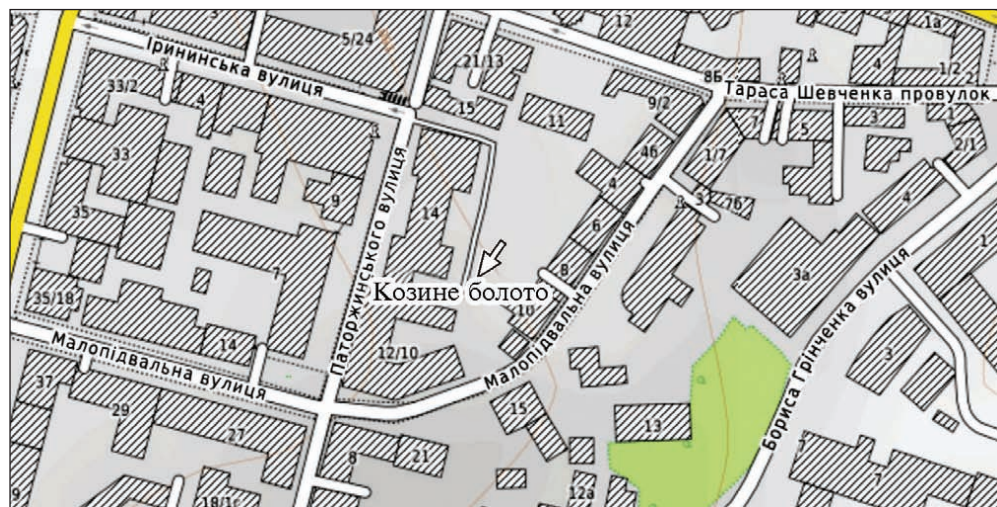
Рис. 9.12. Розташування колишнього Козиноного болота на сучасній карті Києва

Окремо зупинимося на назві вул. Малопідвальна, яка з півдня прилягає до колишнього болота. Її назва походить не від слова «підвал», а від слів «під валом». Похил цієї місцевості — на південний схід, тому саме старовинний вал виявився основним чинником затримки води і заболочення прилеглої ділянки. Розміщення колишнього Козиноного болота на сучасній карті Києва показано рис. 9.12.

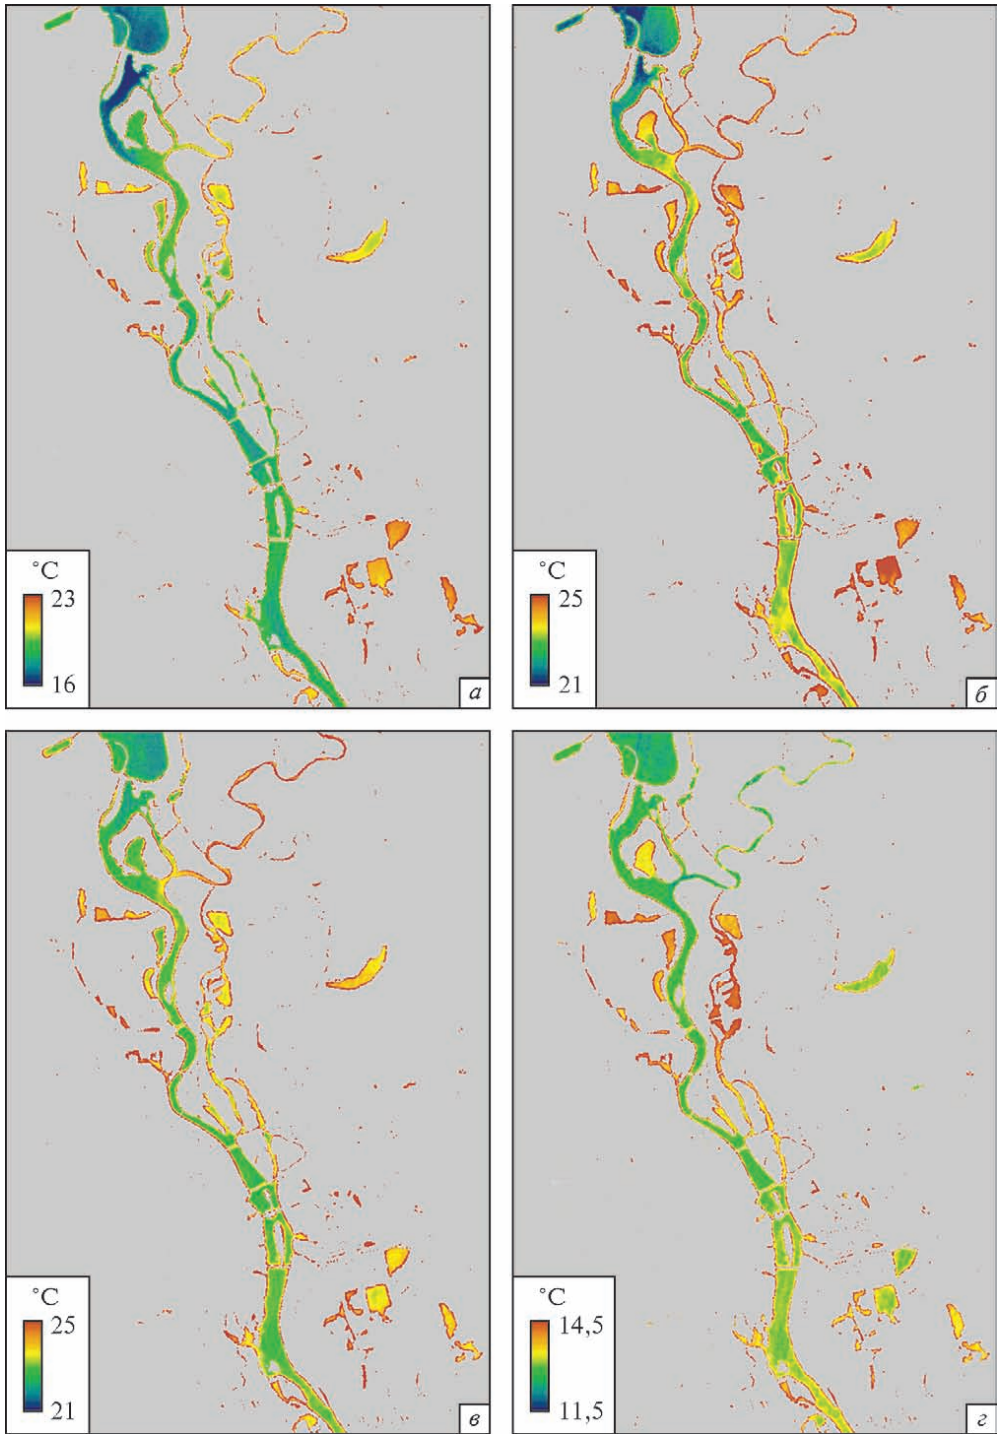
Рис. 10.4. Температура поверхневого шару води в різні сезони за даними супутника Landsat 8: *a* – 24.05.2015, *б* – 29.07.2016, *в* – 17.08.2017, *з* – 07.10.2018
